津軽十二湖、鶏頭場の池付近において 2005年8月29日の豪雨で形成された石礫型土石流堆積物

Stony Debris Flow Deposits caused by the Localized Torrential Downpour on 29 August, 2005 in the Tsugaru Juniko Lakes area, NE Japan

鎌田耕太郎*・工藤 安昭**
Kotaro KAMADA・Yasuaki KUDO

Abstract: A debris flow occurred in the Tsugaru Juniko Lakes area, NE Japan, due to localized torrential downpour on 29 August, 2005. The debris flow started from a talus cone near the east side of Mt. Ookuzure and flowed down through a very small valley. Finally lobe deposits that are characterized by unsorted, disorganized and reverse graded gravelly deposits with wood chips were formed near the east side of Lake Ketobanoike. The debris flow also formed disorganized and/or reverse graded gravelly deposits beside a channel as natural levee deposits. These sedimentary aspects of the deposits indicate that the flow should be classified as a stony debris flow. The debris which derived from talus breccia were transported by debris flow and mainly deposited in the upper part of the valley near talus breccia as channel floor deposits or channel levee deposits. The debris which formed lobe deposits in the terminal point of the debris flow deposits are mainly composed

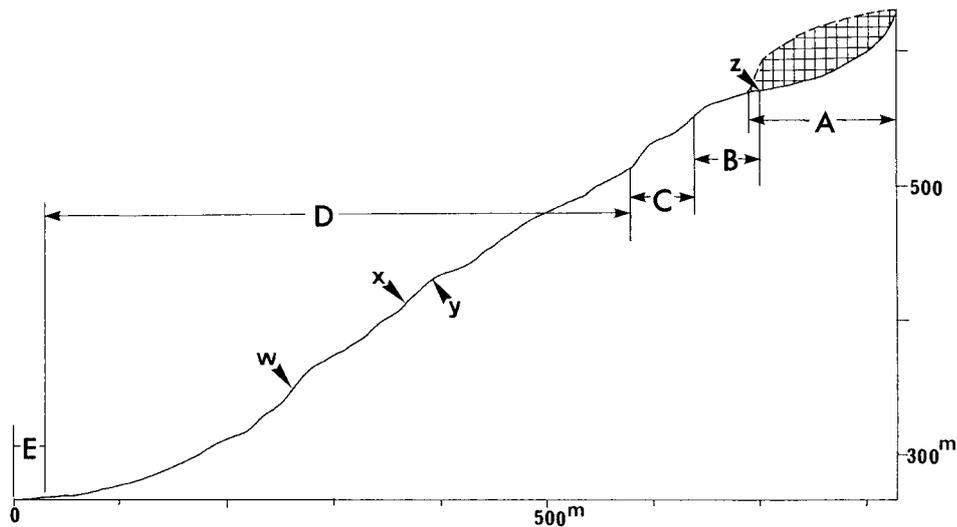
第3図 土石流の発生域から堆積域までを示す沢沿いの流路断面形。土石流活動域をAからEのセグメントに区分した。w：基盤である大戸瀬層下部層の凝灰角礫岩露頭の地点 x：右岸方向に小さなlobeが認められる地点 y：流路脇の植生がなぎ倒されている地点 z：土石流の発地点

今回の土石流堆積物の活動域について観察した結果、堆積学的な特徴の違いに基づいてAからEまでの5つのセグメントに区分できた(第3図)。セグメントAは土石流堆積物の供給域となった溪流上流部の崖錐堆積区域、セグメントBからDは運搬と堆積の顕著な区域、セグメントEは堆積のみからなる区域の特徴を示す。次にそれぞれのセグメントについて述べる。セグメントEのさらに下流域にもより希釈された土石流が移動したと考えられるが、明瞭な堆積物の痕跡がのこされていなかったため、本報告ではセグメントEまでについて記述し考察する。

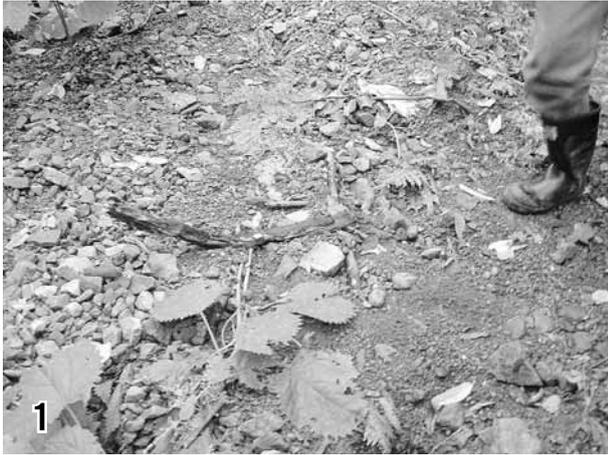
セグメントE：この付近の傾斜は12.9~12.6度で、セグメントB~Dに比較すると極めて緩傾斜である(第3図)。樹幹を伴った大量の岩塊を主とした礫質堆積物が集積している(写真2)。侵食構造はみられない。堆積物の表面はやや凹凸を示すものの全体に緩く上に凸の形状を示す、lobeと呼ばれる舌状の堆積体をつくっている。角礫の密集するlobeの縁辺には、砂混じりでより細礫の角礫からなる堆積物や泥質砂の堆積物も部分的に見られた(写真1)。

- 1 lobe 堆積物の縁辺でみられる不淘汰堆積物（セグメントE）。
- 2 lobe 堆積物の先端の表層部を特徴づける、より大きな岩塊や樹幹片（セグメントE）。
- 3 土石流堆積物を侵食して遷急点の下流側に形成された、段丘状の細礫質堆積物（セグメントE）。
- 4 写真3の拡大部分。礫支持構造とインプリケーションが識別される。
- 5 侵食された流路側面と、不淘汰礫質堆積物の載る路床と路肩のようす（セグメントD）。
- 6 流路壁面は侵食を受け、その上部に張り付くように堆積する巨礫（セグメントD）。
- 7 流路の上端に自然堤防状に堆積した、逆級化傾向の不淘汰堆積物（セグメントD）。
- 8 土石流通過により植生が引き剥がされているカーブする流路の内側（セグメントD）。
- 9 土石流通過後の路床（セグメントD）。岩塊が露出し、路床と側壁に不淘汰堆積物が不規則に薄く堆積している。
- 10 路床は厚い礫質堆積物に、両側も厚い自然堤防状の不淘汰礫質堆積物がみられる（セグメントB）。
- 11 厚い崖錐堆積物の崩壊部分がみられる土石流の発生地点（セグメントA）。
- 12 上流側からみた土石流の発生地点。裸地と植生に覆われる崖錐。

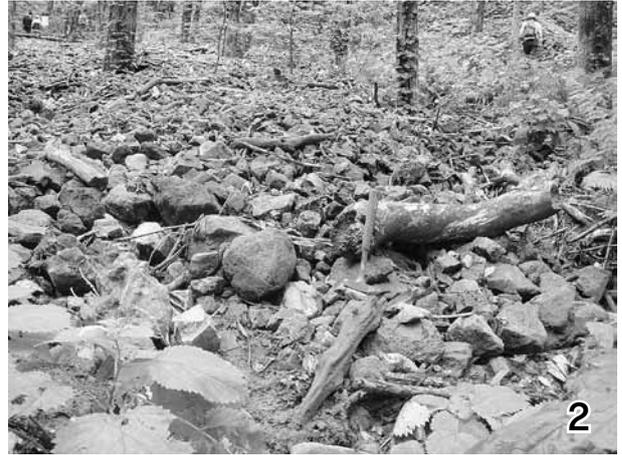
樹幹の多くは舌状堆積体(lobe)の表層に分布している。特にlobeの先端を縁取るように、長径40cmに達するようなより大きな角礫が分布し、樹幹もより太いものがみられる(写真2)。樹幹の伸長方向に着目すると、lobeの先端および先端に近い部分では流下方向に対して直角な配列が見られるが、lobeの上流側や

構成する碎屑物（写真2）は、粒径や形状、風化の度合いから判断すると、セグメントAの崖錐を構成していた角礫ではなく、流路内の既存の岩塊である。つまりセグメントEの堆積物を特徴づける粒径の大きな碎屑物は、セグメントD内の既存路床堆積物に由来するとみなせる。

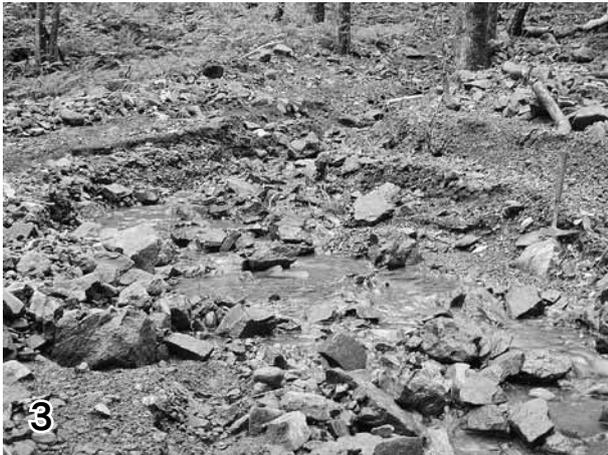
写真3と4はセグメントEの最上流部分で観察されるものである。この地点はセグメントB～Dまでの急傾斜の谷地形から、急に緩傾斜の開けた地形への遷急点にあたる。ハンマーを置いた所の堆積物は長径数cm以下の角礫から成る堆積物で段丘状の堆積体をなしている。この角礫堆積物には礫支持構造と角礫の定向配列の示す上流傾斜のインプリケーションが識別できる。

上述のように、この土石流堆積物にはセグメントCやD区域に自然堤防堆積物がみられた。一般に土石流が移動した流路に接して自然堤防が形成されるとともに、段丘状の地形もできることが述べられている（Bridge and Demicco, 2008）セグメントE区域の写真4に示した礫支持構造とインプリケーションを示す角礫堆積物は、掃流運搬による堆積を示している。またその周囲の大礫から成る土石流堆積物の内側に段丘状の堆積様式（写真3）を示すことから、この角礫堆積物は土石流終息後、まだ溪流沿いの運搬エネルギーが高い状態の時に、土石流堆積物から篩分けられたより細粒の碎屑粒子が再堆積してできたものと判断される。後続流が先にできていたLobeを迂回する流路を選択してできた堆積物とみなされる。またセグメントEの堆積物の形態と組織は、高橋（2004）が紹介する「ロープ」のそれに該当する特徴を持っている。

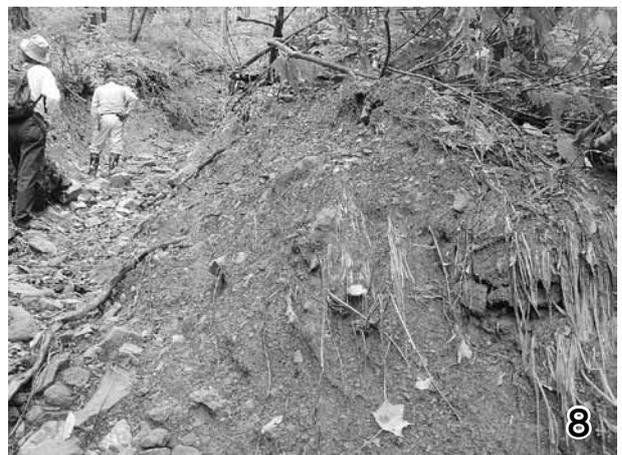
特に流路がカーブする部分では、カーブの内側側壁では植生を含む表土が著しくはぎとられ(写真8)、カーブの外側にはあふれ出し状に堆積物を残している。流路の傾斜は22度である。標高430mではハンマーのところ左手に植物をなぎ倒した跡がみられ、右手に礫の堆積を残している。水深約110cm。

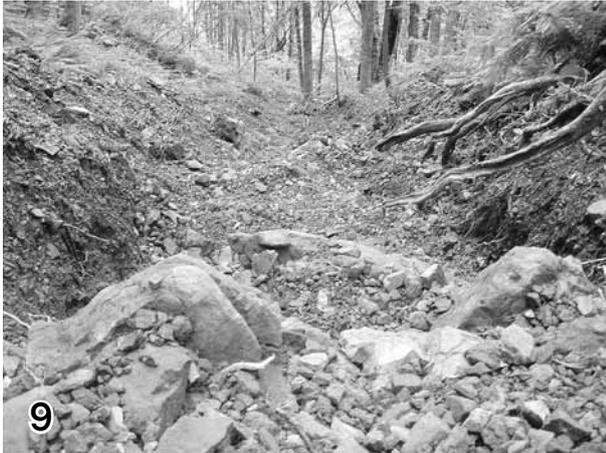
セグメントB：土石流の発生地点である標高570m付近から550mまでの区間である。沢床と、沢の路肩部分の両者に堆積物を残していることが特徴である(写真10)。路床は細かい枝の破片を含む淘汰不良の厚い礫質堆積物からなり、その表層部には拳大前後のサイズの角礫が礫支持組織を呈して分布している(写真9)。流路は深さ1.5m程度の側壁に囲まれる。この側壁は礫質不淘汰堆積物から構成され、自然堤防状の地形をつくっている。

セグメントBとCにみられる流路内や自然堤防の堆積物（写真9，10）を構成するのは、岩質と礫サイズから判断すると、セグメントAの崖錐を構成する碎屑物に特定される。しかしセグメントDの流路内またはあふれ出し堆積物を構成するのは崖錐堆積物を構成する角礫より大きな岩塊や、コケで覆われた岩塊（写真15，17）などであり、セグメントA起源ではない。つまりセグメントAの崩壊土砂はセグメントBに堆積したが、セグメントCでは路床には無堆積傾向で岩屑は自然堤防域に堆積した。セグメントD域でみられる路床の堆積物は、セグメントAの崩壊土砂というよりは、路床にあったより風化の進んだ既存の岩塊や土砂である。時に流路内でみられるコケなどの植生を残した大きな岩塊（写真17）は、土石流通過後に、流路の側壁を構成していた岩塊が滑落してできたと判断される。セグメントDの下流部では、流路の縁部分の植生がはぎとられていることと、流路の縁に引っ掛かるように大礫サイズの角礫が配列することから、土石流は流路をあふれ出すぎりぎりの高さで流下し、堆積物を残したと判断される。セグメントEの土石流 lobe を

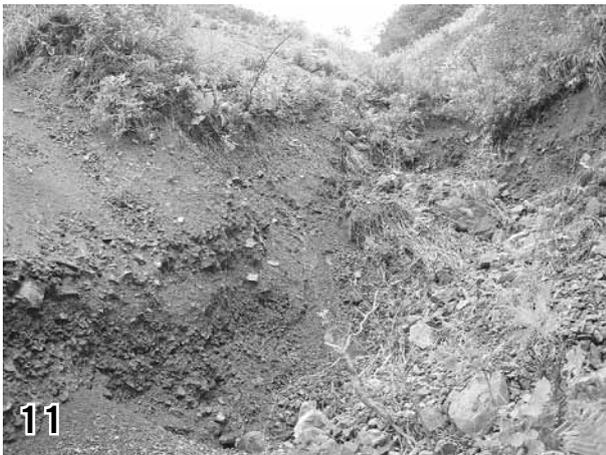
セグメントA：土石流の流下した沢の谷頭のやや下流に位置する、標高640から570mのすり鉢状の窪地地形をなす部分(写真12)。谷が厚い崖錐堆積物に埋積されたためにできた盆状地形と判断される。ススキやキオン、ウメバチソウ、ミツバベンケイソウ、ミヤマモジズリなどの植生がみられる。裸地となっている部分もある。この崖錐地形の基部には土石流への碎屑物の供給を示す、高さ2m程度の新たにできたと判断される崩壊部分がみられる(写真11)。この崩壊部分を観

土石流は29日正午前に発生したとみられている。県土整備部の雨量調査によると、岩崎地区では午前9時から1時間に44mm、大間越地区で午前10時から1時間に50mmの激しい降雨があった（2005年8月30日付東奥日報記事）。土石流は鶏頭場の池東側の小さな溪流沿いに流れた。この土石流は大崩の東側に位置する標高570m付近で発生し、沢筋に沿って流下した後、標高270m付近にローブ状の堆積物を残した（セグメントE，第3図）。発生地点には土石流堆積物の給源となった崖錐堆積物の新たな崩壊地が認められた（写真11，12）。崖錐堆積物は厚さ2m以上あり、裸地や植生の特徴から不安定な地盤をなしていたと推定される。

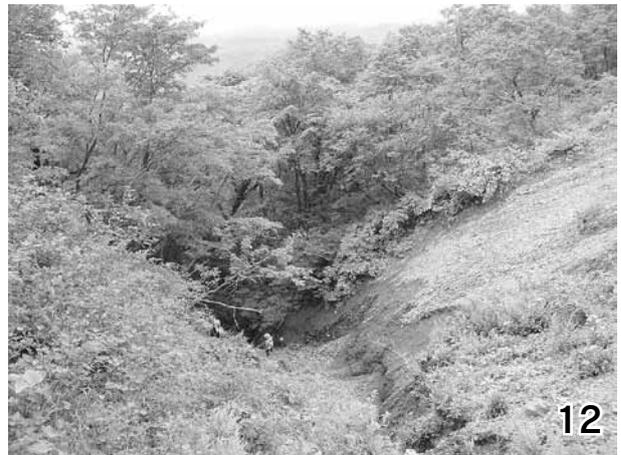
少なくとも最近50年、このような土石流は白神岳登山道十二湖コースでは起きていない。しかし谷頭にはなお大量の岩屑が集積している。この堆積物の表面は周囲に比べると灌木に覆れておらず、草がまばらにはえているのみなので、斜面が安定していないことを意味している。したがって、8月29日のような、短時間に大量の降水があると、今回と同程度で石礫型の土石流が発生することは十分に考えられる。

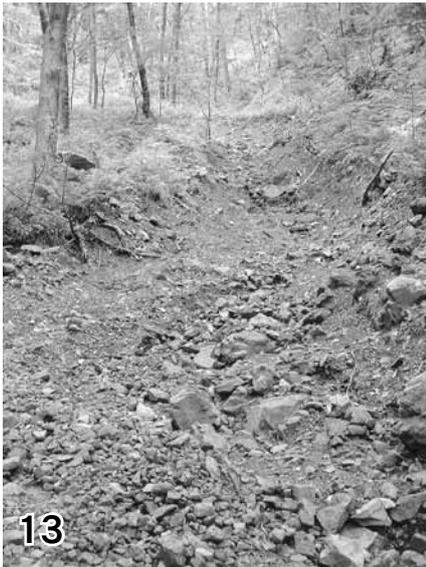
自然堤防状の堆積物の発達、このセグメントの下流部では顕著ではない(写真13, 14)。流路の深さは2m以下である。また木に付着した泥などにより土石流の水深は2m~1.7mであったと判断できる。沢の縁の低くなっている所など、まれに流路の縁に引っ掛かるように大礫サイズの角礫が配列するようすがみられる。また沢の縁部分の草や細い灌木がなぎ倒され、茎から上を欠き根の部分がむき出しになっているようすが観察される。沢床には草や樹幹片を含む、サイズ構成の不淘汰な土砂が不規則に分布し、厚みをもった堆積物とはなっていない。

- 13 浅い流路の路床部に、大礫サイズ角礫が散在するようす (セグメントD下流部)。
- 14 浅い流路に、階段状に残された大～巨礫サイズの角礫に富む不淘汰堆積物 (セグメントD下流部)。
- 15 不ぞろいの岩塊が不規則に分布する、土石流通過後の流路 (セグメントD)。
- 16 より狭い流路部分では、ほとんど堆積物が残されていない (セグメントD)。
- 17 引き剥がされた植物根の残る流路内にみられる、表面がコケで覆われた岩塊 (セグメントD)。
- 18 流路側壁の突起部において、植生が引き剥がされているようす (セグメントD)。

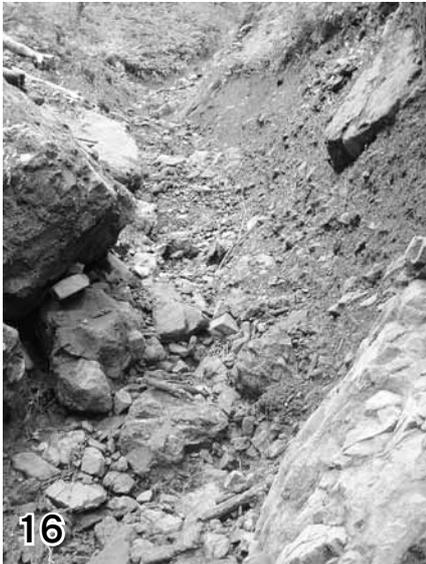
られた所では深さ2mを越える。沢床に堆積物がほとんどないこともある(写真16)。沢床を構成する岩盤や沢床上の岩塊にはコケなどの植生がみられない。このセグメントの上流部では流路が浅く、あふれ出しによる自然堤防状堆積物が形成されている。この堆積物は拳大以下の角礫から成り、堆積物の上面は沢床から60cmの高さが測定された。

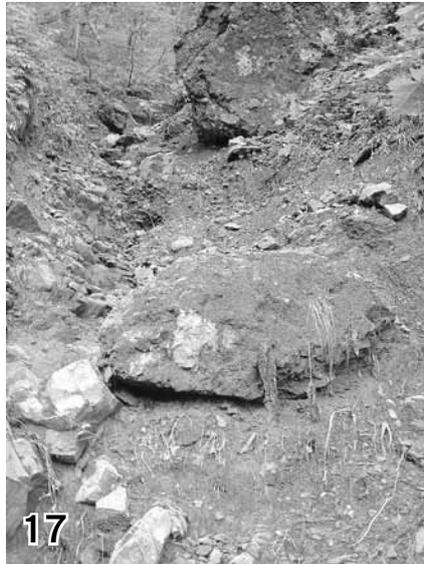
場所によっては、流路を横切るように大木が倒れていたり、堆積物に乏しい沢床に草が生えたりコケに覆われた長径1m弱の岩塊が転がっているのがみられる(写真17)。流路の一部には表皮がはがされた草の茎や根がむき出しになっている所もあり、その地点は土石流発生以前には水の流れていない涸れ沢だったことがうかがわれる。沢を覆うように倒れた木や流路脇の植物に泥が付着している高さに着目すると、この地点を通過した時の土石流の水深は流路の縁を数10cm越えていたことを示している。また流路の縁に生える大木の根本には、長径40cmほどの岩塊が宙に浮く状態で引っかかっているのも見られた。標高350m付近の

土石流の流路となった沢は、平時には水はほとんど流れていない。セグメントDで観察されたように沢床に植生があったことを示しており（写真17）、涸れ沢だったことを示唆している。

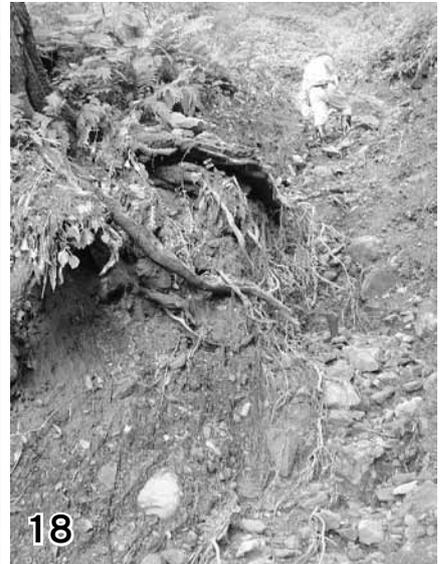
セグメントD：侵食と堆積の顕著な区域である。上流部は流路側面が著しくはぎとられ、草や細い灌木の根がむき出しになっている(写真18)。沢床が深くえぐ
