岩木山南麓に発生した土石流について

水野 裕・今井 敏信

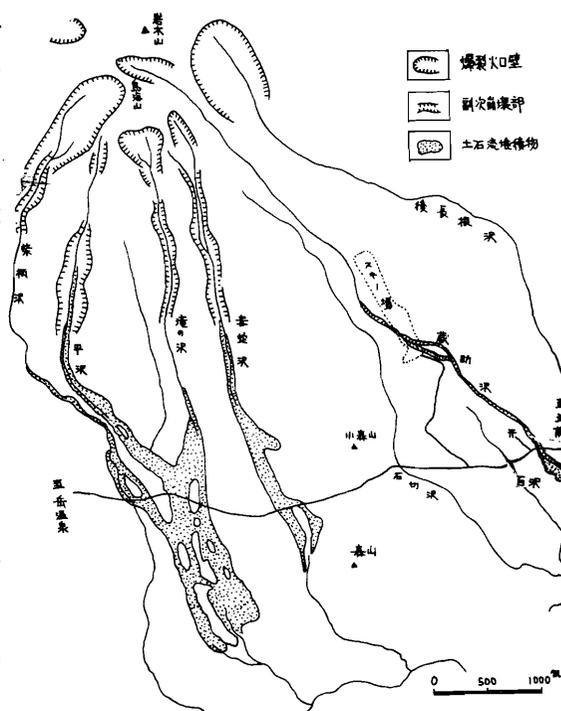
第1図 土石流の発生状況図

岩木山を中心に発生した今回の土石流は、柴柄沢・平沢・滝の沢・毒蛇沢・蔵助沢・後根沢などそのほとんどが南麓および南東麓を流下する開析谷沿いに発生し、流出土石の総量は40万 m^3 以上となっている(第1図)。

次に山麓の表層地質についてのべると、山麓全般にローム質火山灰が matrix となった岩屑流堆積物が厚く分布しているが、他の山麓にくらべ南麓では火山砂質の matrix が多くなっている。このことは水分で matrix が洗われやすく、結果として豪雨時などには岩屑(土石)の供給が容易であったと考えられる。土石流の発生状況を見ると、各開析谷の谷頭部にある崩壊源(爆裂火口壁)のほか、中流部に副次崩壊部が存在し(第1図)、これが土石流の規模を大きくしたわけであるが、この副次崩壊部の存在は砂質の matrix が多い岩屑流堆積物と密接な関係があると思われる。

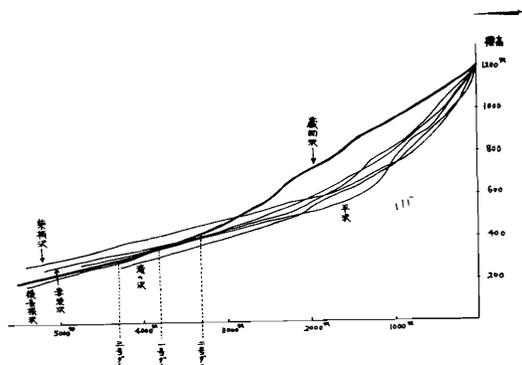
第2図 河床縦断曲線図

次に河床縦断曲線を見ると、蔵助沢は南麓に位置する他の開析谷にくらべて差異がある(第2図)。すなわち、上流部においては他の沢より傾斜はむしろゆるやかであるが、中流部になると急になっている。このことは蔵助沢ではいったん土石流が発生すると、他の沢より加速・侵蝕しやすい条件にあったと考えられる。蔵助沢には1つの砂防ダム(2号ダム)と2つの床固めダム(1号ダムと

3号ダム)が設置されていたが、これらはいずれも今回の土石流によりかなり損傷を受けて、十分な役割を果たさなかった。このことは、これら3つのダムが河床勾配の急な部分のすぐ下流に設置されていることと無関係とは思われない。
