宮城県中央部，吉田川流域における治水対策

松 浦 信 道

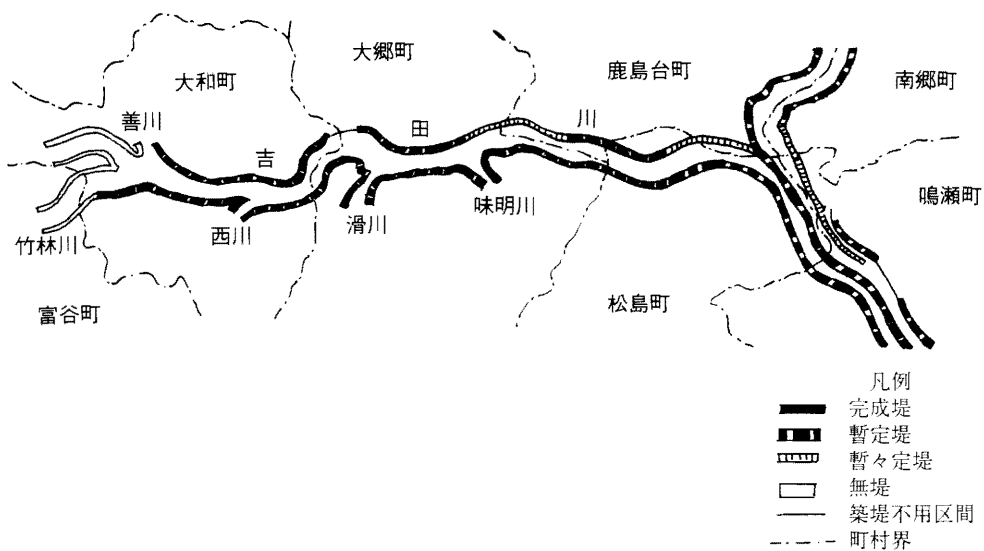
図1 昭和61年8月水害時の吉田川の堤防の状況

昭和25年に昭和22年9月の水害に対応した河川改修計画が発表され、この計画に基づき改修が始められたが、予算の都合により第一次計画として、暫定堤を全川に施行し、全川同一強度の建前から第一次計画が全川にわたって完成しないうちはそれ以上工事を進めない、と言うものに変えられた。これは、昭和61年8月の水害が起きるまで、30年以上全く手が付けられていなかったのではないかと考える。図1を見ると昭和61年8月の時点ではほとんど全てが暫定堤のままであり、また堤防のかかなりの部分が計画高水量よりも低いことが図2よりわかる。昭和61年8月の水害の後、南川ダムの完成、河川激甚災害対策特別緊急事業等により、吉田川の堤防がほぼ全面的に改修されたこと（図3）を考えると、不完全な暫定堤しか出来ていないにもかかわらず、ある程度の効果があったため、継続して改修を行なってこなかったことが、結果として破堤につながったのではないかと考える。

一方昭和61年8月の水害では、昭和22、23年の水害の経験より、かなりの流量の水が流れても耐えられるような堤防が計画されていたが、予算等の都合により多少小さい暫定堤施工し、30年以上もそのままであった。これには明らかに低いと思われる部分が存在し、事実61年8月の水害では、そこから最初に越水、破堤している。治水は川全体のバランスを取りながら行なうもので、部分的に低いところがあるから高くする、という考え方は正しいとは言えないが整備が遅れていたことは確かである。
