寛政西津軽地震（一七九三）の被害と地形変化

白石成陸
一 弥

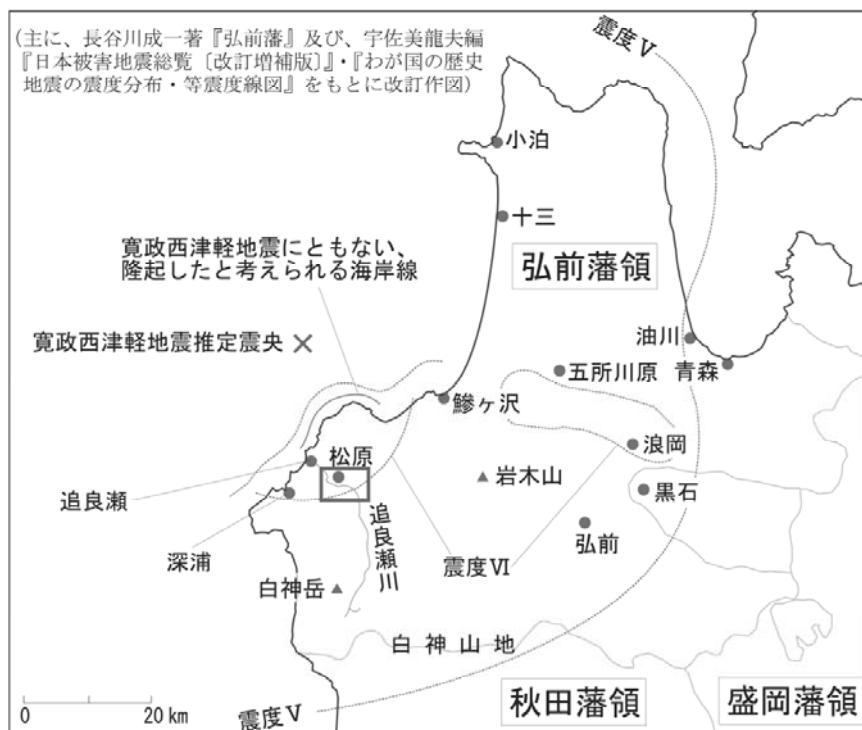
図1 寛政西津軽地震関係図（□で囲んだ地域は図5の範囲を示す）

寛政西津軽地震は、寛政四年十二月二十八日（西暦一七九三年二月八日）昼八ツ時（午後二時半）頃に発生した地震で、主な被災地域は鰺ヶ沢・深浦を中心とする津軽領西海岸の湊町や村である。同地震の推定震度は、西海岸の鰺ヶ沢から深浦の地域と浪岡（現青森市）を含む津軽領の中央地域で震度VI、それ以外の青森・油川（同前）から西側の津軽領においては、震度V程度であったとされている。図1は関係地名等の略図をまとめたものである。

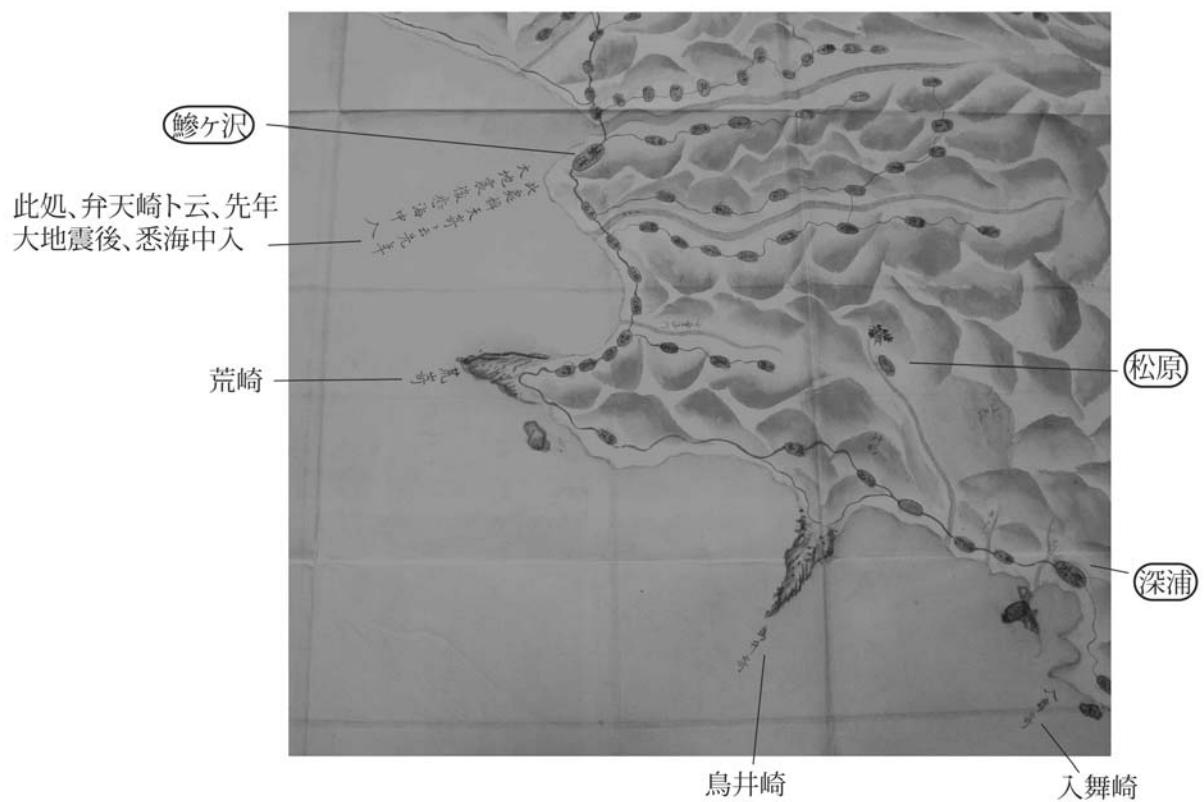
図3 「陸奥国津軽郡之図」(部分、弘前市立弘前図書館蔵)

千畳敷の隆起の一方で、文政七年（一八二四）の百川文平筆「陸奥国津輕郡之図」（弘前市立弘前図書館蔵、図3）によれば、同地震に際して海中に沈んだ場所があるという。この絵図には、鰯ヶ沢付近に「此處、辨天崎ト云、先年大地震後、悉海中入」と書き入れがあり、鰯ヶ沢の弁天崎という場所が、先年の大地震の後に、ことごとく海中へ没してしまつたとしている。文政七年以前に津輕領で発生した地震で最も時期の近いものは寛政西津輕地震であり、同絵図の記述は、弁天崎の沈降・冠水を示していると見て支障なかろう。

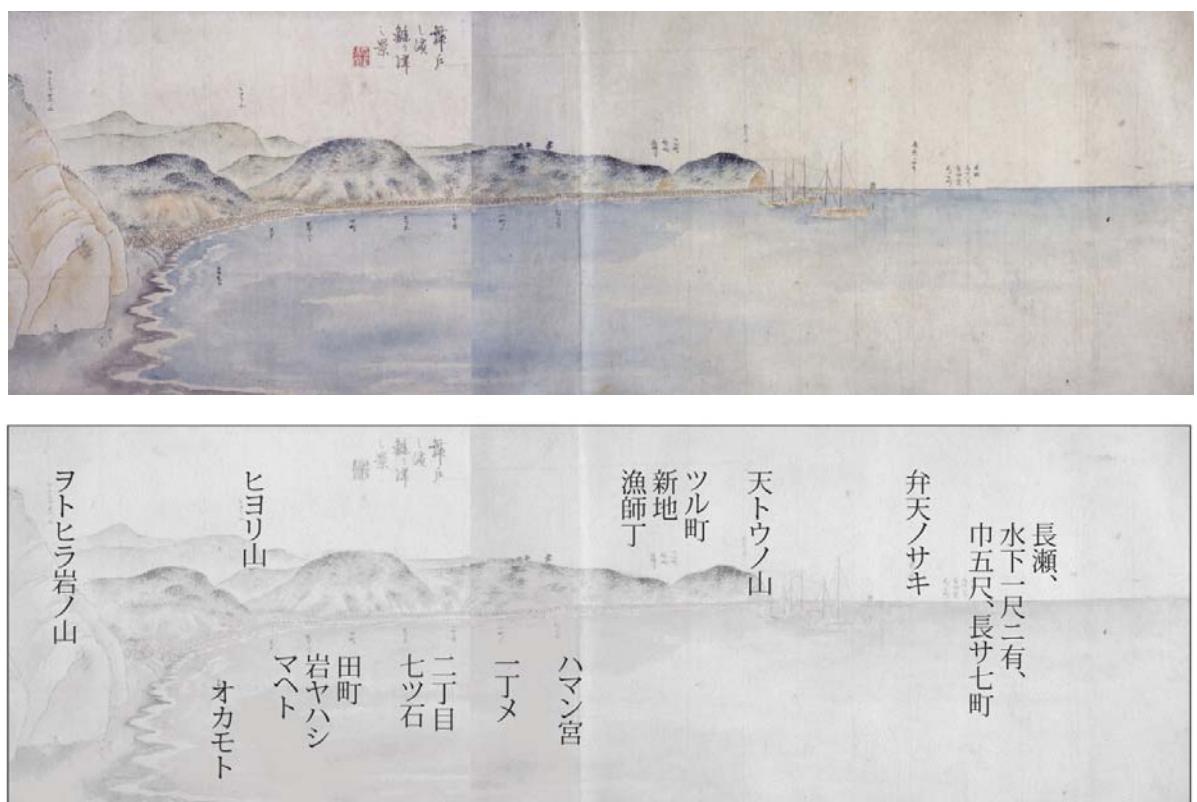
図4 舞戸之浜、鰺ヶ沢之景 (「東奥津軽山里海観図」青森県立郷土館蔵)

幕末の元治元年（一八六四）に描かれた「東奥津輕山里海觀図」（青森県立郷土館蔵、図4）では、鰯ヶ沢の弁天崎とみられる部分に、わざわざ書き込みがされており、海中に幅五尺・長さ七町（約一・五×七六三・六メートル）の長瀬があると記されている。これが前掲の寛文二年「陸奥国鰯ヶ沢之図」にみられる石組みのような場所だとすれば、幕末当時に確認される長瀬は寛政西津輕地震に際して沈降した場所だと考えられる。

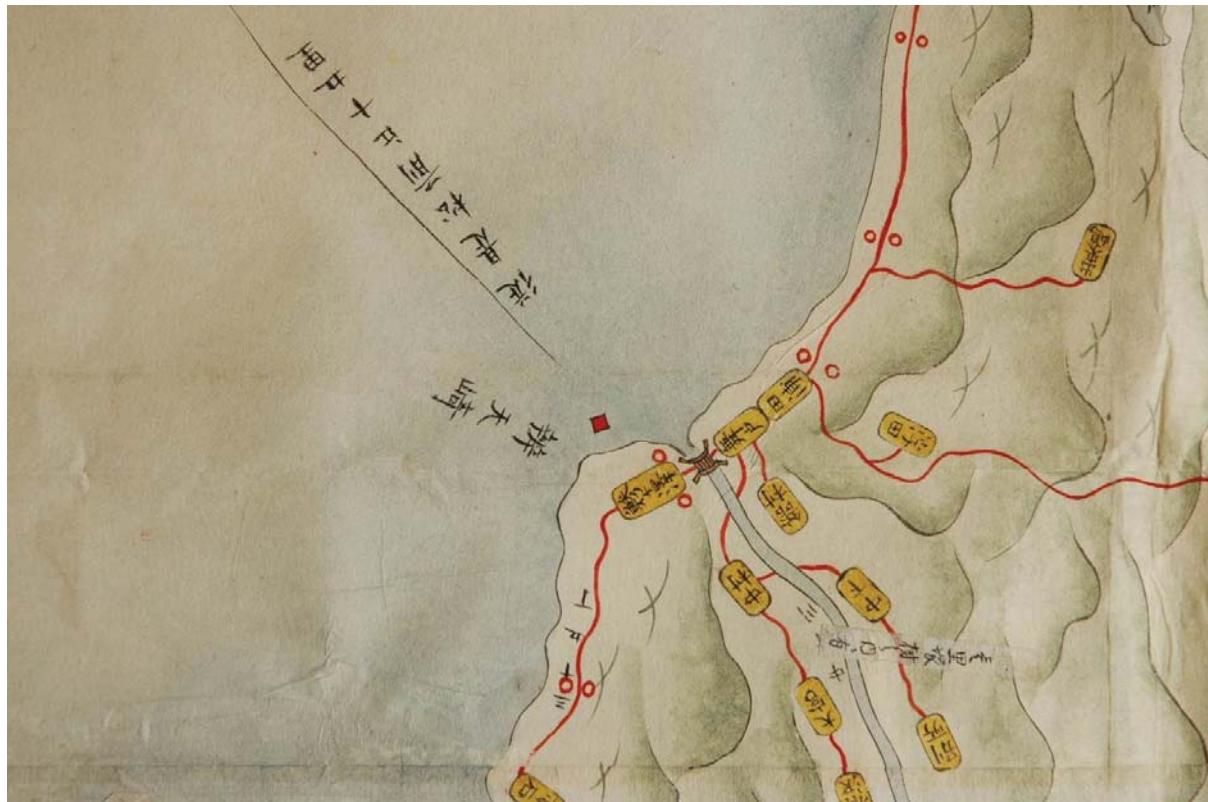
図5 「津軽領海辺図」(部分、弘前市立弘前図書館蔵)

さらに、「津輕領海辺図」の鰯ヶ沢近郊部分（弘前市立弘前図書館蔵、

図5）には、弁天崎の沖の海中に「古來遠見番所之印」と記されるしが描かれており、絵図の成立年代はおそらく寛政四年以降と比定され、もともと遠見番所のあつた場所が冠水したことになる。

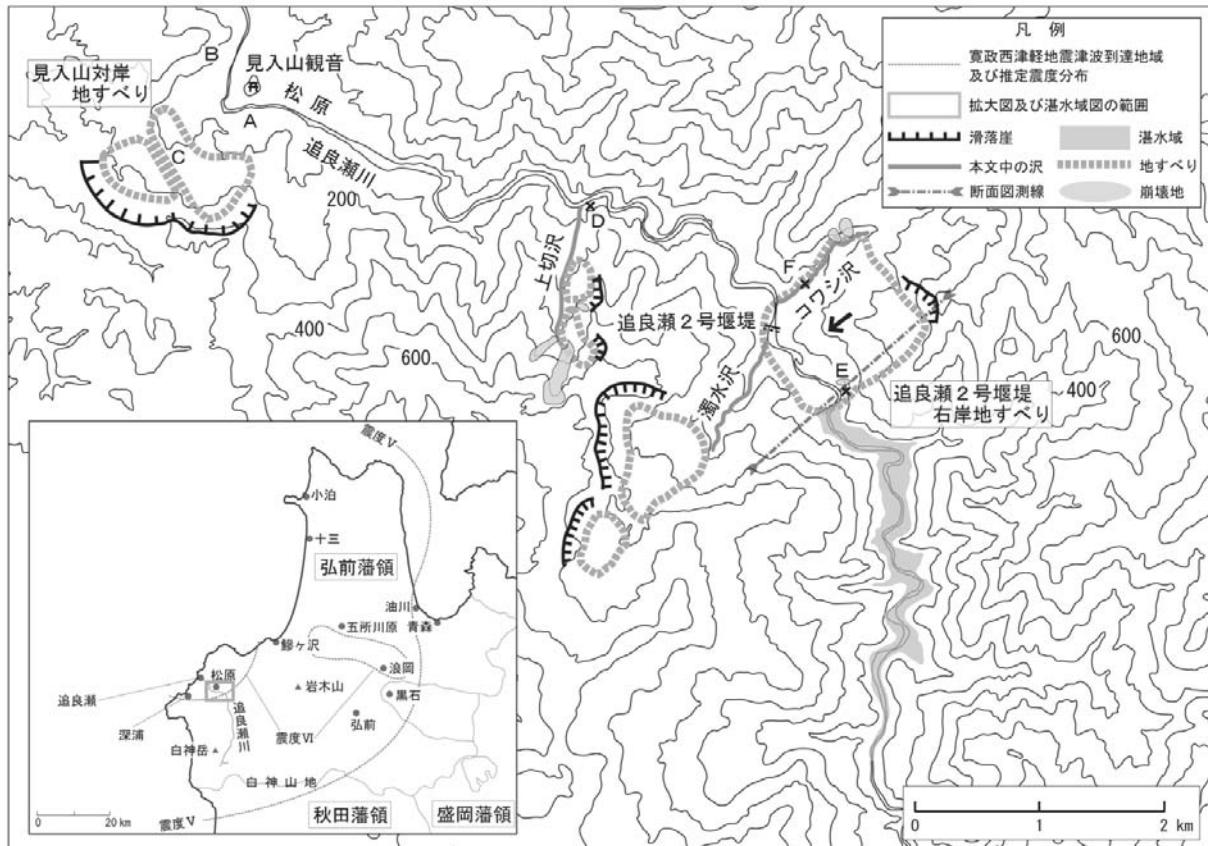
図6 寛政西津軽地震による追良瀬川流域の地すべり・天然ダムの湛水範囲

寛政西津軽地震によつて追良瀬川が河道閉塞したと想定される地点として、河道周辺の地形や住民への聞き取りから、図6に示す四カ所が候補地として挙げられるので、現地踏査を実施した。

図6に示すように、松原集落のすぐ西側、見入山観音の対岸（追良瀬川左岸）には大規模な地すべり地形が存在している。しかし、追良瀬川左岸A—B間には、硬質の流紋岩が露出している。また、地点Bに旧河

道の屈曲が疑われる幅広い谷があるが、Bの谷で確認される円礫の位置は地点Aでの追良瀬川河床より一〇メートルほど高い。これらからは、この屈曲する谷に、地震当時の旧河道が存在したとは考え難い。

上切沢では谷沿いに段丘化した土石流堆積物が連續し、同地点が寛政西津軽地震の河道閉塞に対応する可能性がある。あくまでも参考として触れておくが、この堆積物中に存在する埋木（図6地点D）の補正年代は九五パーセントの確率で一六八〇年～一九六〇年であったという。

幅一キロの大規模な地すべり地形がある。図6の地点Eの河床付近には①角礫混じり青緑色の粘土が、厚さ二メートル以上露出しており、多数の埋木が含まれる。この層の上位は厚さ一五メートル以上の②粘土混じり安山岩角礫層であるのに、①の粘土層には円磨された礫が混在し、礫種も安山岩・玄武岩・凝灰岩などで変化に富む。左岸に見られる段丘状地形は、凹凸に富んで緩く西側に傾斜し、東向き急斜面と接している。

このような状況から、①角礫混じり粘土層をすべり面として右岸側で地すべりが発生し旧河床付近にあつた樹木を埋没させ、その際、河床礫を巻き込んだと考えられる。その地すべり地塊は、左岸の急な斜面に到達して河道を閉塞したと推定される。

あくまでも参考として触れておくが、地点Eの埋木の年代は、補正年代は九五パーセントの確率で一六六〇年～一九六〇年であったという。また、同様の角礫粘土層はコワシ沢（地点F）河床に沿つても確認され、

仮に二〇一〇年と同じ程度の流量だったとして、毎秒二・八立方メートルの流量が一四日間一二時間、毎秒一〇〇立方メートルの流量をその後の一ニ時間（雨による出水）として計算すると天然ダムの最大湛水量は七八〇万立方メートルとなる。さらに、iii. 追良瀬2号堰堤右岸すべりによる河道閉塞ので検討した河道閉塞で右岸の段丘表面の高さまで湛水したとして、地形図上で計算した天然ダムの湛水量は五三〇万立方メートルとなつた。
