令和5年度 弘前大学大学院 地域共創科学研究科 修士論文

小型縮小模型を利活用した 橋梁上部工の冗長性の再現実験

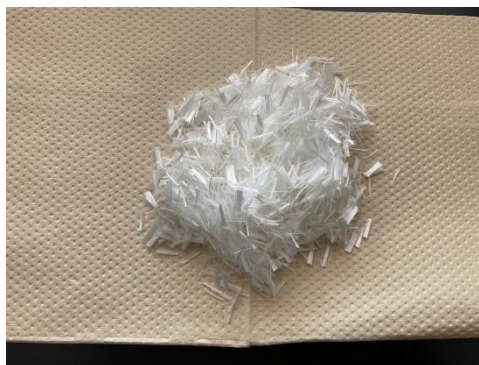
写真 1: ビニロン短繊維

本研究で作成した試験体は単体はり、連結桁ともにスケールが小さく、通常の橋梁のように多くに鉄筋やスターラップを入れることが難しい。そのため、ビニロン短繊維をスターラップの代わりとして用いている。使用したビニロン短繊維の写真を写真 1 に、詳細を表 2 に示す。また、スケールの小ささから砂利を配合することが困難であり、粗骨材による繊維分散の障害が予想される。そのため、コンクリートではなくモルタルを用いる事でこれらを防止する。試験体の配合について、単位量を表 3 に、はり及び板の一体あたりの材料使用量を表 4 に示す。はり及び連結桁の試験体には直径 6.0 mm の両端をねじ切り加工した丸鋼鉄筋を使用した。試験体のシーす材料はストローもしくは引張ばねを使用した。

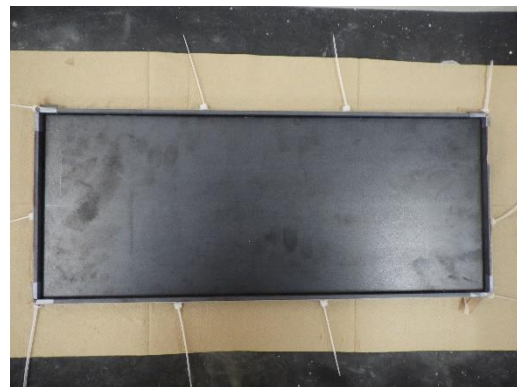
写真 3: 板の型枠

縮小模型について、型枠にはスチレンボードを用いた。また、連結桁の板部分については自重による型枠の変形を鑑みて、鉄板を型枠に用いた。打設前の型枠の様子を写真 2 から写真 3 に示す。これらの型枠に高靱性繊維補強セメント複合材料を打設する。水、セメントを練り混ぜた後、砂、ビニロン短繊維の順で練り混ぜ型枠に流し込む。練り混ぜ手順を図 6 に、打設後の様子を写真 4 から写真 5 に示す。試験体は打設後 2 日で脱型し、1 週間以上室内で気中養生する。

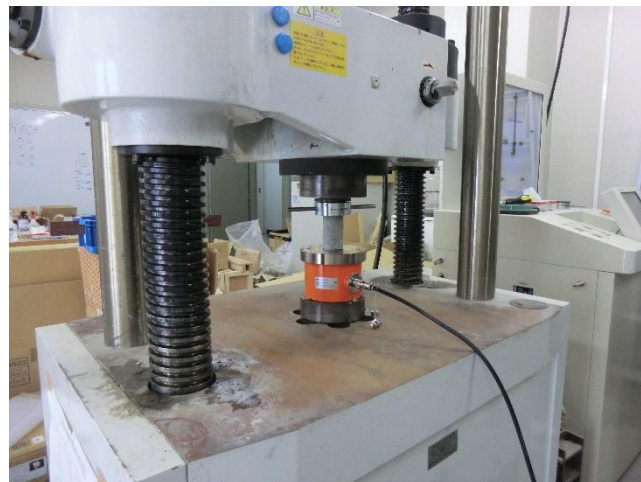
写真 7: 強度試験の様子

圧縮引張強度試験は JIS A 1108 および JIS A 1113 に則り各 5 本ずつ試験を行い、その平均を算出した。試験の様子を写真 7 に示す。また、試験に使用した円柱供試体は JIS A 1132 の基準の下作成した。

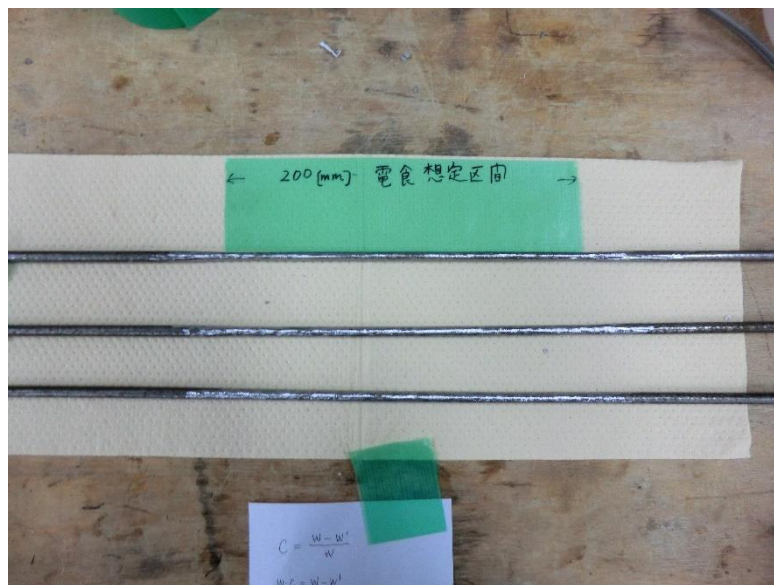
写真9：切削した鉄筋

電食試験を行おうとした試験体のうち、No.①～⑦については通電が確認できず電食試験を行うことができなかった。そのため、これらの試験体には目標質量減少率に応じて鉄筋を切削することで電食試験の代替を検討した。切削した鉄筋を写真9に示す。切削箇所は電食試験と同様鉄筋の中央区間 200 [mm]である。

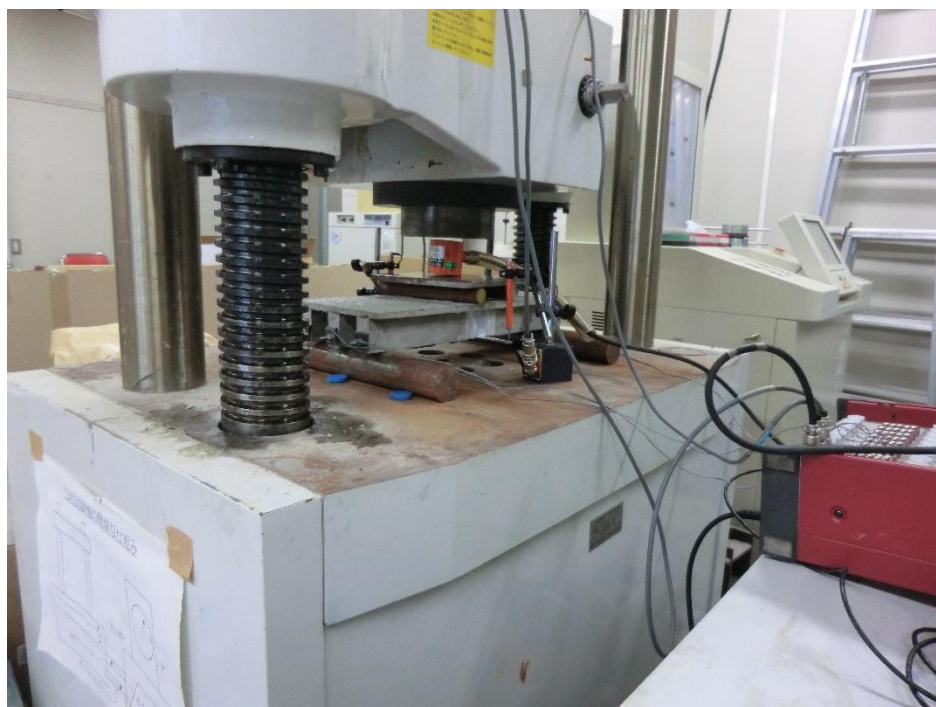
写真 10：載荷試験の様子

プレストレスの導入および電食試験の終了した試験体に対し載荷試験を行った。単体はり、連結桁それぞれの載荷試験の様子を写真 10 に示す。支点は両端部から 33mm、載荷点は中央から両側 47mm の 2 点載荷方式である。この試験では、全ての試験体で変位・荷重を計測したほか一部試験体で試験体下縁部のひずみを計測した。

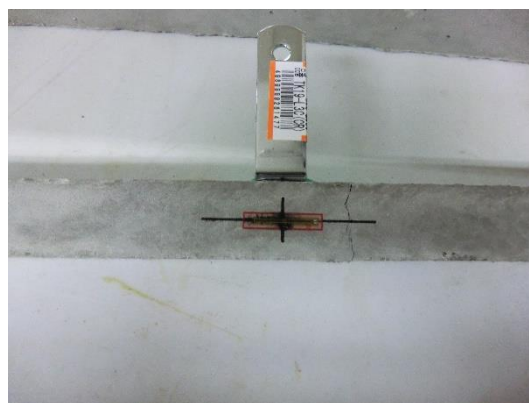
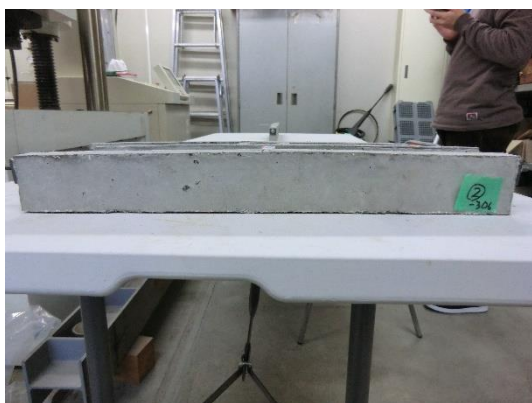
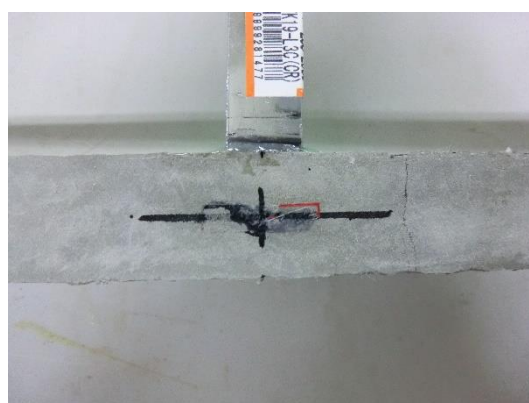
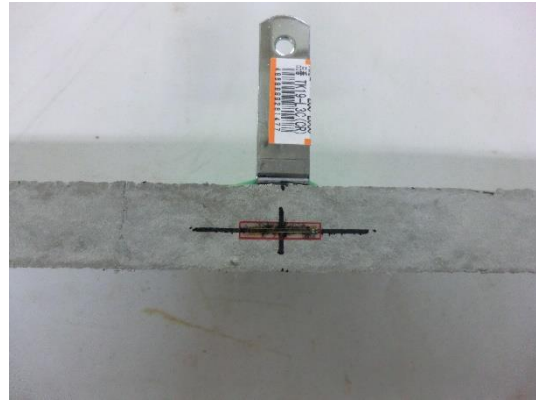
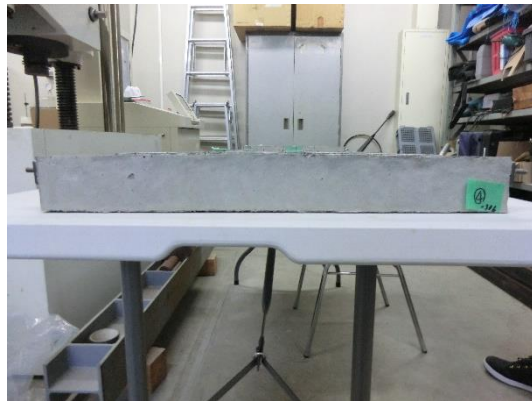
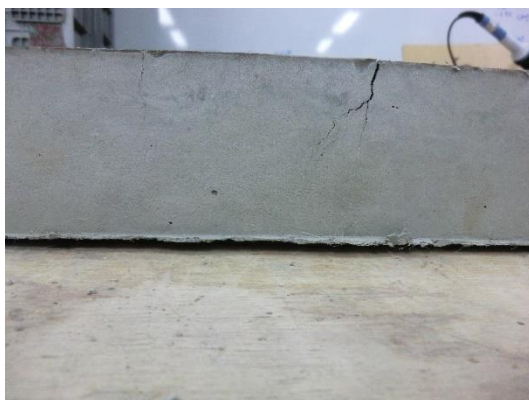
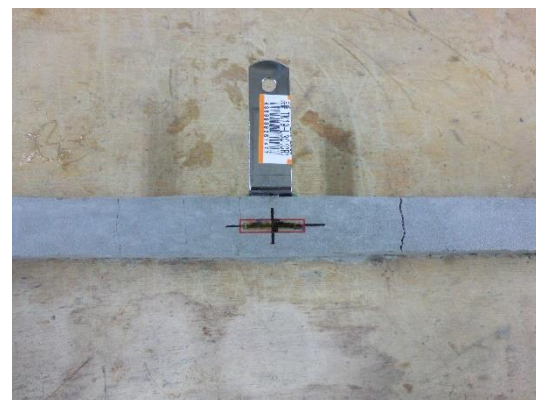
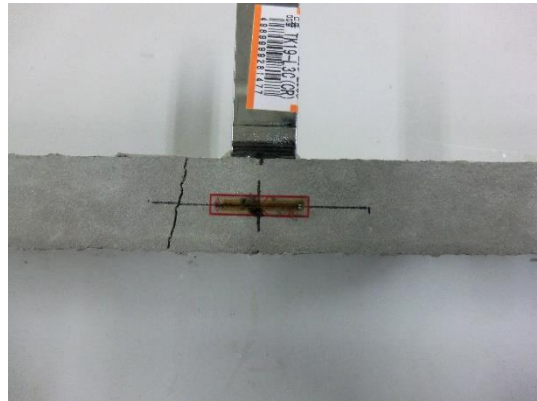
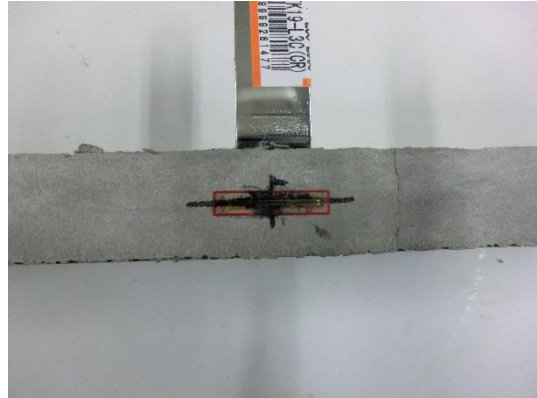
写真 23~29 より、いずれの試験体においてもせん断ひび割れのような大きなひび割れは発生せず曲げ破壊が確認できた。そのため、ビニロン短繊維によるせん断破壊抑制の効果が発揮されたと考えられる。プレストレス量に補正を行っていない No.①~④をみると、5%の質量減少を行った No.①で側面から確認できるひび割れが発生していたものの、これよりも質量を減少させた No.②、③は No.①に比べひび割れ幅は小さくなった。そのため、腐食による耐荷性能の低下を想定したにも関わらず、相対的なプレストレス量の増加によって耐荷性状が向上したと考えられる。補正後の No.⑤~⑦を比較すると、No.⑤と No.⑥で質量減少に応じて側面のひび割れ幅が大きくなった。このことから、導入プレストレス量の補正によって鉄筋切削による相対的なプレストレス量の増加、およびそれに伴う耐荷性状への影響を抑制できたと考えられる。一方で、No.⑦は最も質量減少率が高かったにもかかわらず No.⑤、⑥以上にひび割れは見られなかった。そのため、腐食した場合と同様な耐荷性能の低下は再現できなかつたと考えられる。再現できなかつた要因については、横倉(2023)の考察と同様に腐食ひび割れによる構造的な変化を考慮できなかった点が挙げられる。

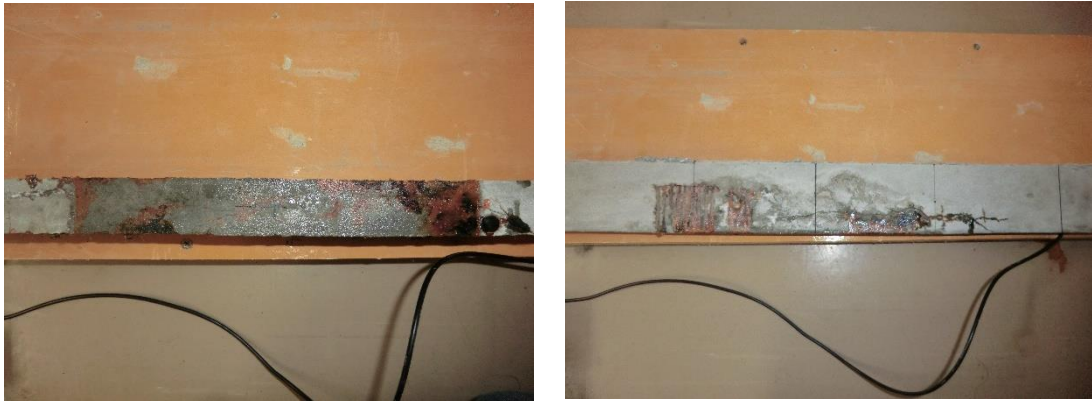
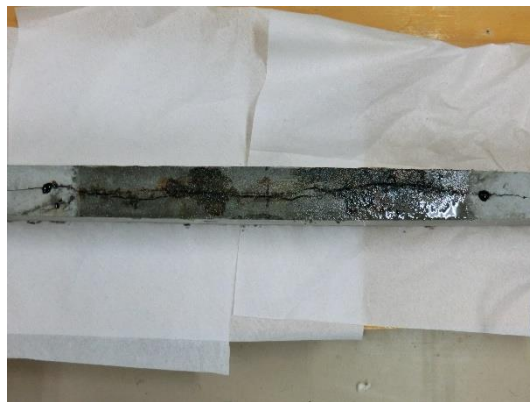
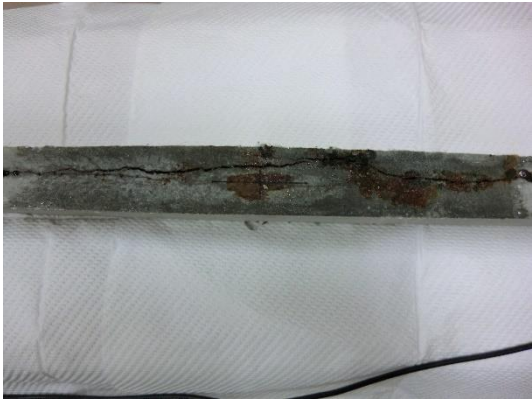
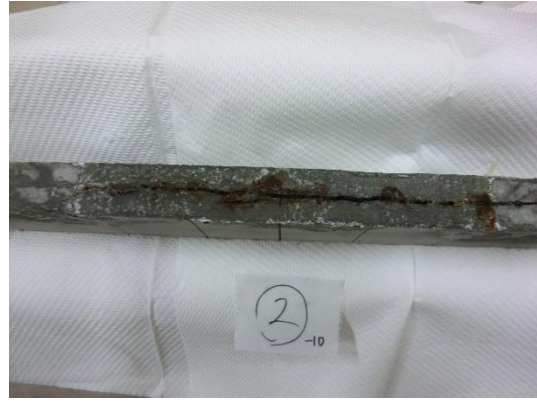
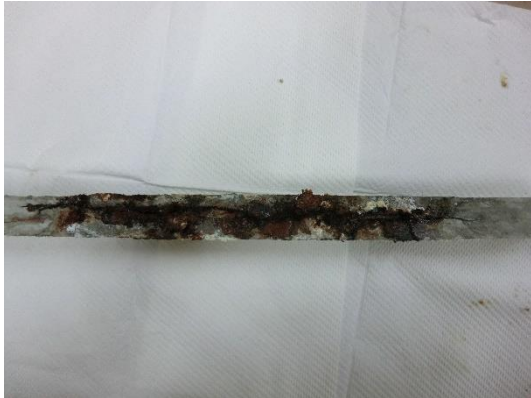
写真 11～15 より、いずれの試験体においても電食区間を中心に試験体下縁部または側面部の鉄筋配置位置に腐食ひび割れが発生した。また、目標質量減少率の増加に伴いひび割れ幅も増加している。そのため、ばねシースを用いた試験体での通電は可能であったと確認できる。載荷試験後に鉄筋を取り出して質量を計測し実際の質量減少率を計測したところ、はじめに電食試験を行った No.1、No.2 について、RC で作成した No.1 に対し PC で作成した No.2 は同量の目標質量減少率であった。それにも関わらず、目標との差が 4.5%と大きかった。No.2 が目標質量減少率まで到達しなかった要因としてシースであるバネにも通電したことでばねの腐食も同時に起こっていたことが考えられる。そのため、PC 試験体の電食試験の際は通常より長時間の通電が必要と判断し、以降の試験体では No.2 の減少量を基に通電時間に 1.8 倍の補正を掛けた。補正後に電食試験を行った No.3～5 では目標と実際の質量減少率の差が最大で 2.7%以内に収まっており、通電時間に補正を掛けた効果が得られたと考えられる。誤差発生の原因としては、通電中の電流量の変動や容器内の食塩水の蒸発による塩分濃度の変化、スポンジ内部の食塩水の蒸発によるコンクリートの吸水量の変化などが影響したと考えられる。写真 35 は載荷試験後に取り出し錆を除去した鉄筋の様子である。腐食による減少部分を見ると、電食区間の中でも大きく減少した箇所と減少しなかった箇所に分かれており、質量減少率が大きいほどそれが顕著である。これは、同じコンクリートでも細骨材や短繊維の分布によって通電しやすい箇所としにくい箇所が偏在したためと考えられる。また、試験体内部での水や錆汁の移動によって電食区間外でも鉄筋の腐食がわずかにあった。これらの結果から、均一に電食区間のみを切削した場合は質量減少の様相が異なっていたと考えられる。この差異が、鉄筋切削による電食試験を行った試験体との試験結果に相違が生じた要因の一つであると考えられる。

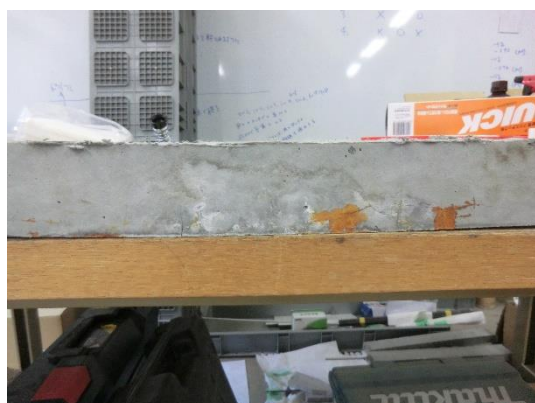
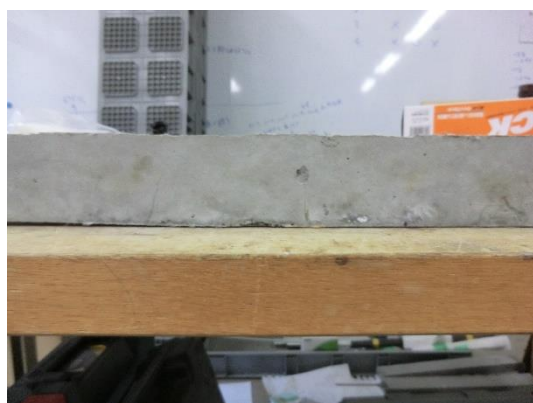
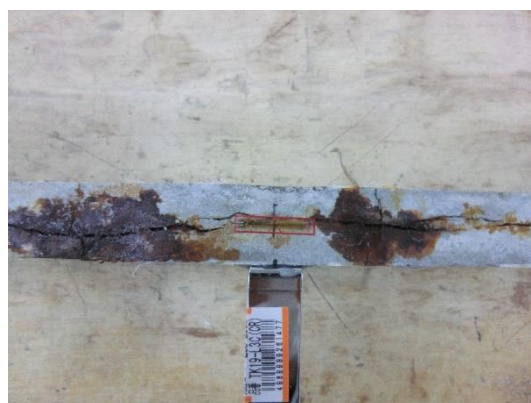
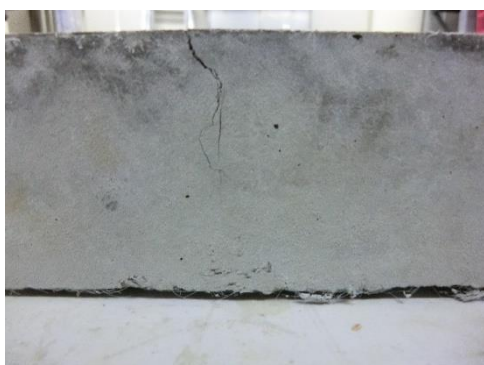
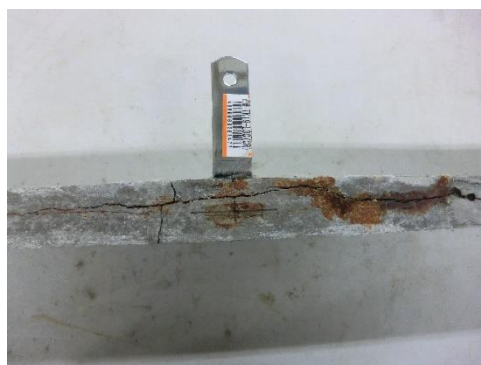
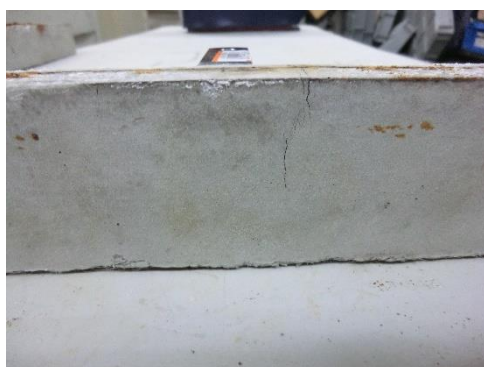
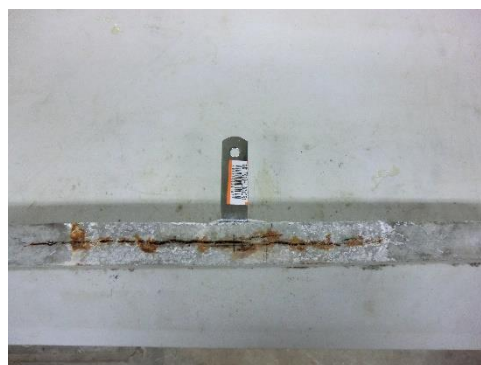
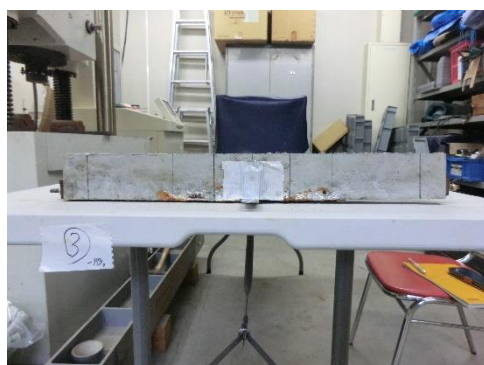
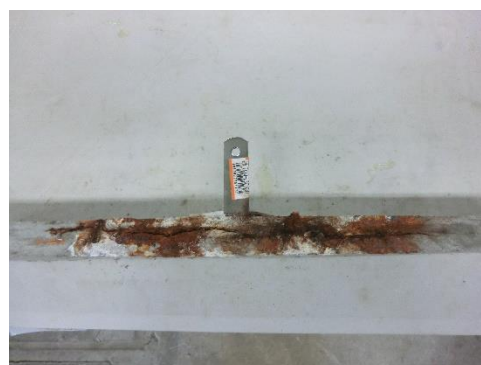
写真30～34よりいずれの試験体においてもせん断破壊を示すような大きなひび割れは発生しなかった。このことから、ビニロン短繊維によるせん断破壊抑制効果が確認できる。No.1とNo.2について、同量の腐食量を想定したにもかかわらず曲げひび割れはNo.2のほうが大きかった。No.2は荷重開始前に底面に大きな腐食ひび割れが発生していたため、荷重によるひび割れが入りやすい内部構造だったと考えられる。次にNo.3～No.5について比較する。いずれの試験体も曲げひび割れが腐食ひび割れに直交するような形で発生している。そのため、腐食ひび割れ発生箇所が脆くなっていたと考えられ、電食試験によって耐荷性状が低下したと評価できる。側面のひび割れ幅は質量減少率に応じてある程度相関が見られるものの、大きな差とはならなかった。そのため、一定以上のひび割れに関してはひび割れ幅が大きくなるよりも先に耐荷力に限界が生じたと考えられる。

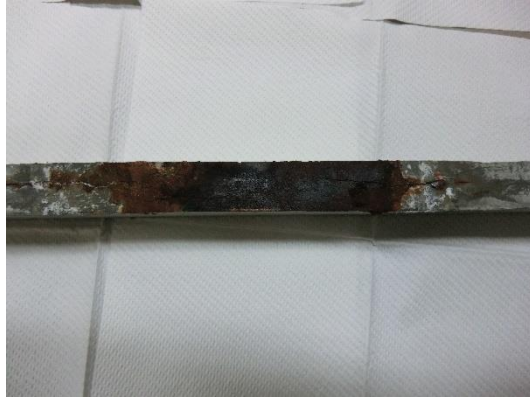
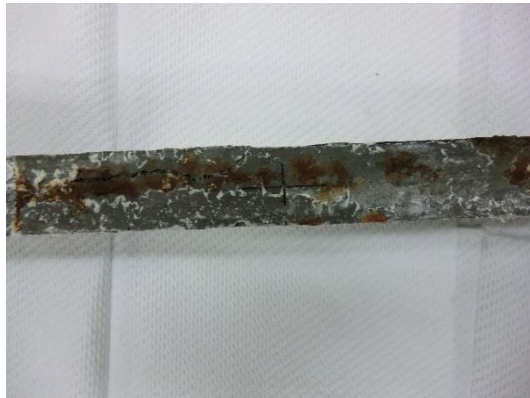
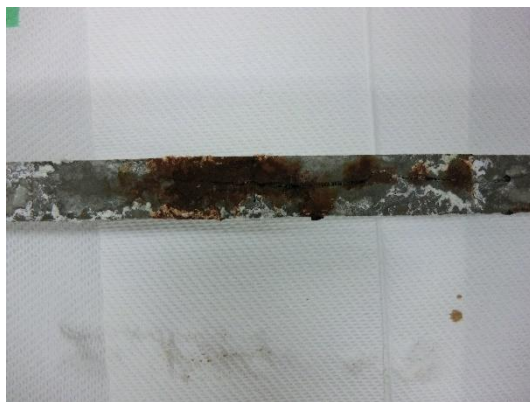
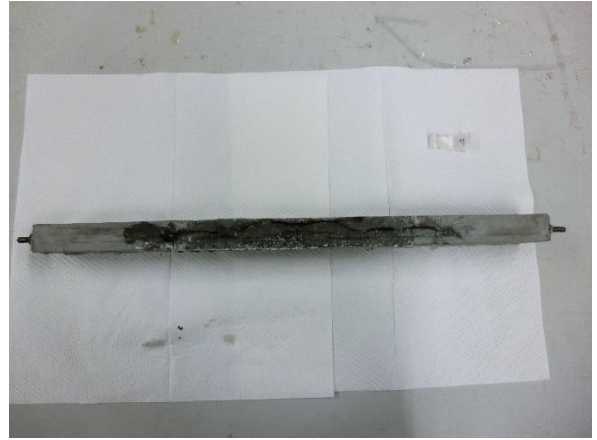
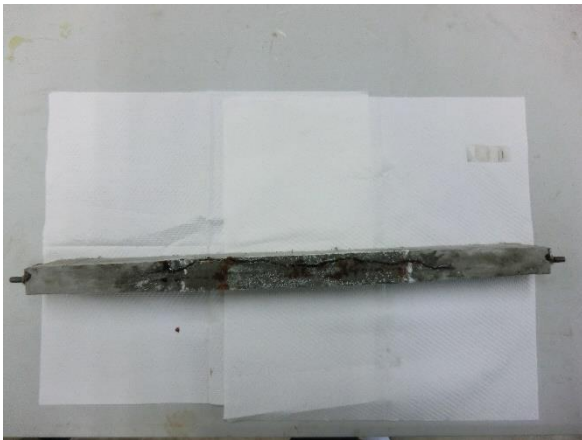
写真 16~22 より、いずれの試験体でも電食区間を中心に底面および側面部に腐食ひび割れが発生していた。そのため、電食試験による腐食の効果が十分に表れたと考えられる。質量減少率について、最も目標との差が大きかった No.IVで 4.21 [%]であり、それ以外の試験体は単体はりの電食試験と同程度の誤差範囲に収まった。質量減少率に差が生じた原因として、3.5.2 節(2)項で前述した要因の他に RC と PC での構造の違いによる比例定数への影響が考えられる。本試験で用いた PC 試験体はばねをシースとして使用しているため、過去の研究における電食試験で用いていた RC 試験体と比べ試験体内部の通電の様子が異なった可能性が考えられる。

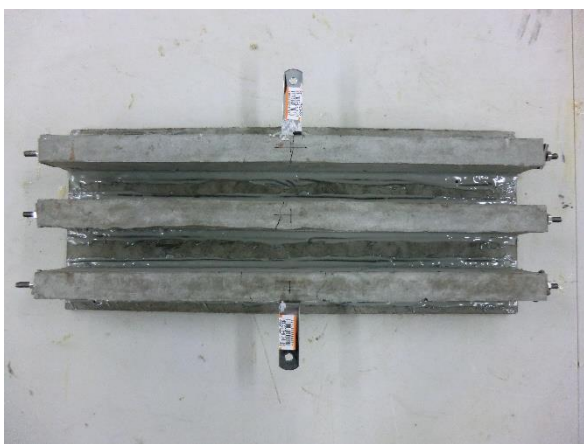
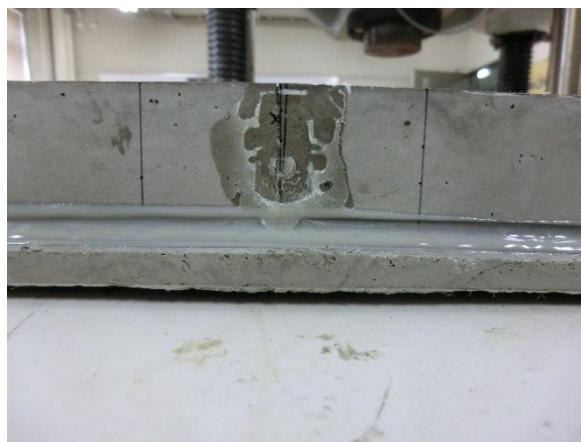
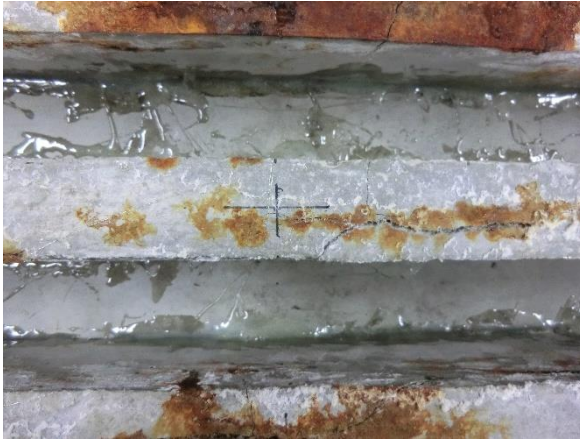
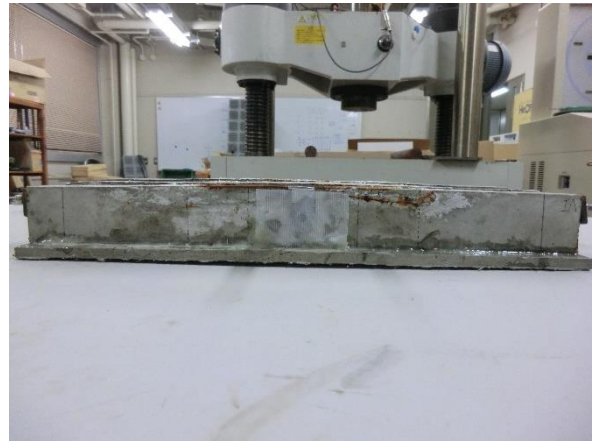
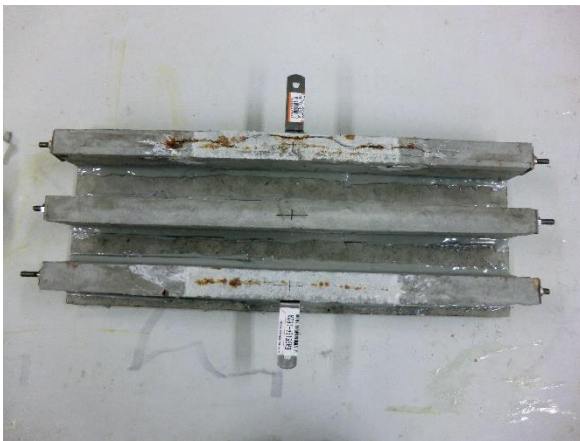
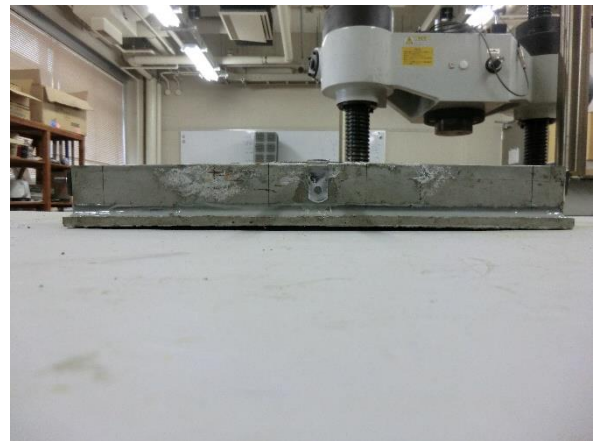
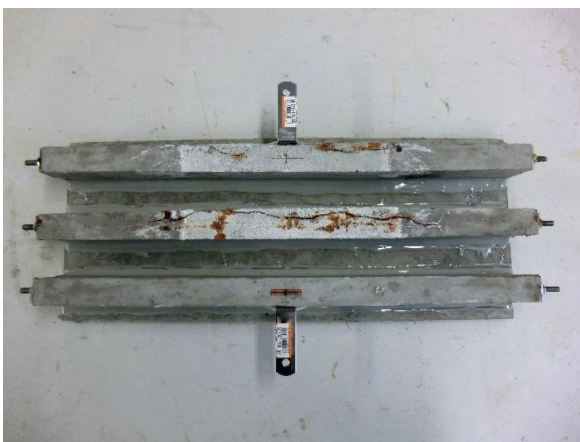
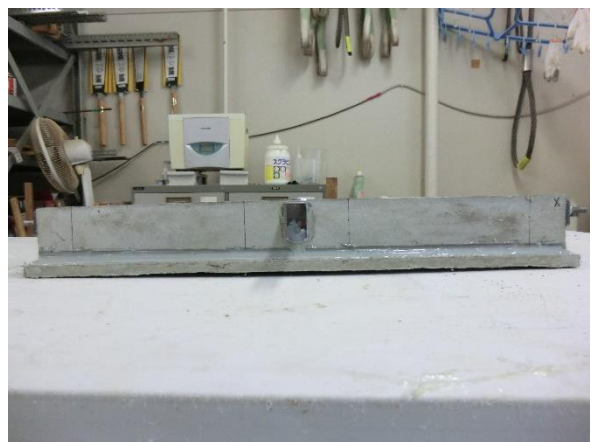
写真 36～39 より、いずれの連結桁においてもせん断ひび割れは発生せず、曲げ破壊を起こした事が分かる。そのため、ビニロン短繊維によるせん断破壊抑制効果が十分に表れたと考えられる。

各連結桁での曲げ破壊の様子を比較すると、連結桁 A では全てのはりにおいて中央部に同程度のひび割れが見られる。そのことから、均一に荷重負担が分散したと考えられる。全てのはりを腐食させた連結桁 B においても、全てのはりで同程度のひび割れが発生した。そのため、均一な荷重分散が確認できたが、側面のひび割れ幅は連結桁 A より小さかった。これは、腐食によって耐荷性が低下したために、健全はりよりもひび割れが発生しやすかったためと考えられる。

連結桁 C、D については、どちらも健全はりでは中央部にひび割れがみられた。しかし、腐食はりにおいては、No.IXをのぞき中央部でのひび割れが見られなかった。そのため、これらの連結桁においては腐食はりでは荷重の負担ができず、健全はりに荷重負担が集中したと考えられる。

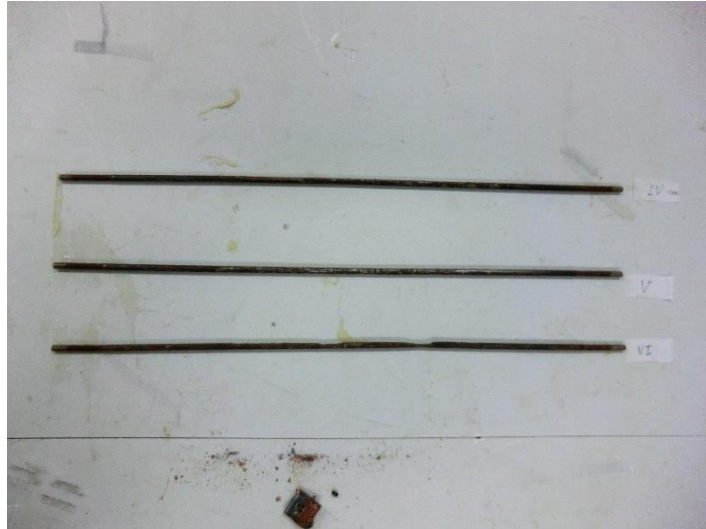
写真 40： 載荷試験後の腐食鉄筋

各連結桁のひび割れ状況を写真 36~39 に示し、試験後に取り出した腐食鉄筋の様子を写真 40 に示す。また、最大荷重を表 13 に、桁両端のはりにおける荷重変位関係を図 12 に、応力ひずみ図を図 13 に示す。
