青森平野における水害の危険度について

嶋 満 昭

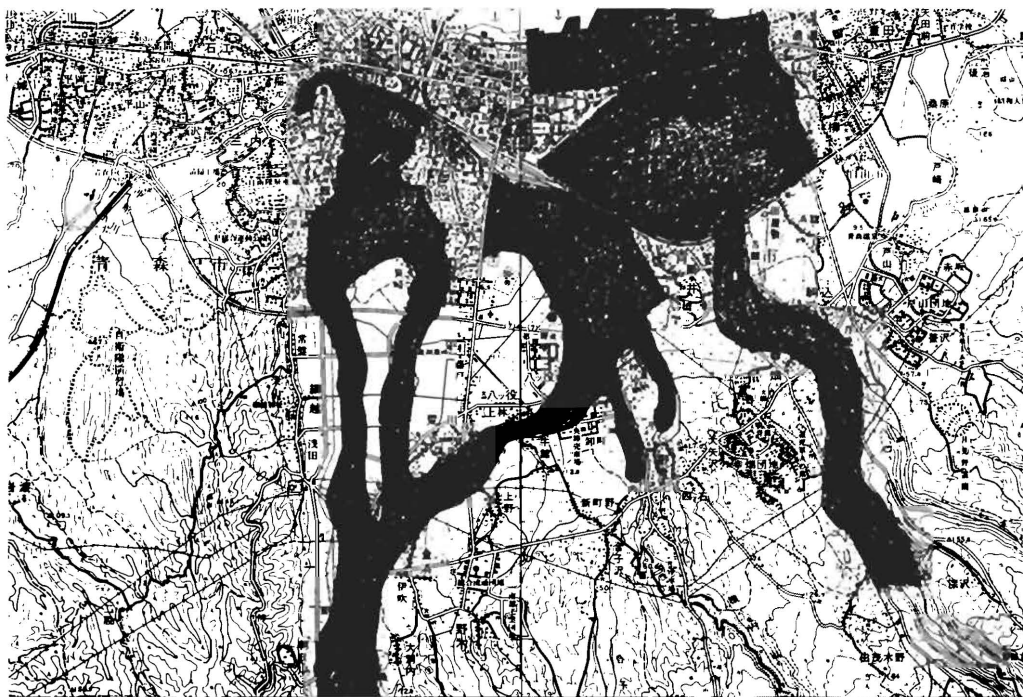
図 1 . 昭和44年 8 月23日台風 9 号による氾濫区域図(「堤川洪水氾濫予想区域調査報告書」昭和54年 2 月より引用)

それでは、図3の微地形分類図と図1、図2の氾濫区域図について若干の考察を加えてみることにする。現在、荒川は北東方向に流れているが、図1を見てみると、浸水区域は真北方向に広がっている。このことは、図3の旧河道のひろがりとの関連から荒川が以前、真北方向に向かって流れていたことを暗示し、再び昭和44年8月23日台風9号と同規模以上の降水により氾濫があった場合、同様な荒川旧流路、旧河道方向への浸水が予想される。また、図1、図2とも浸水区域となっている横内から卸町にかけての地域は、次の項で述べる堤防強度の弱さ、荒川との合流点ということなどからも要注意地域といえよう。

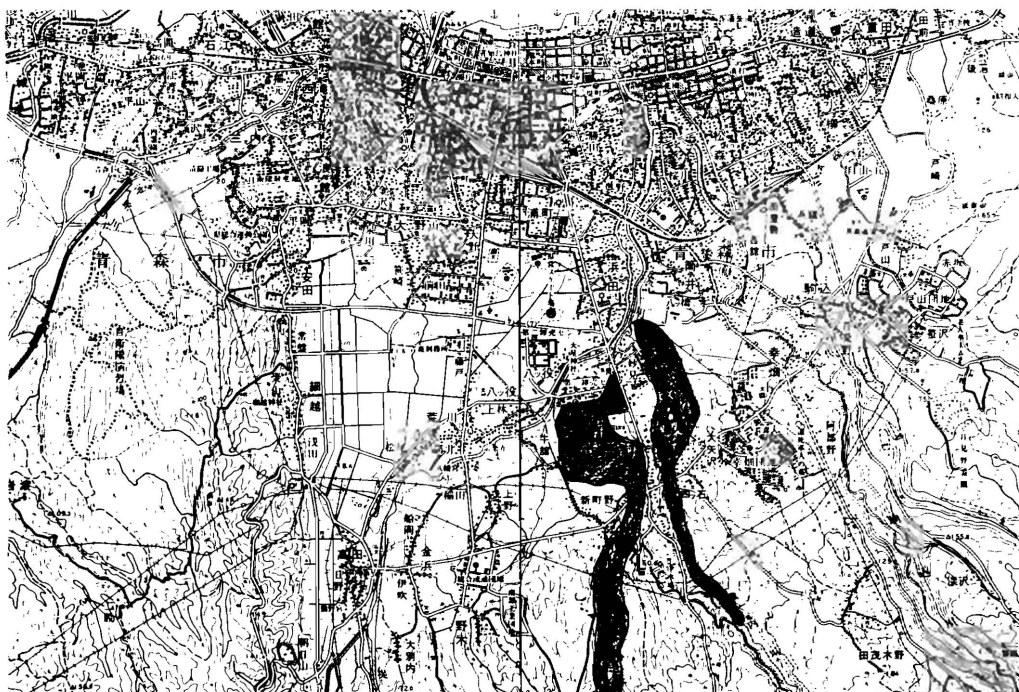
図 2 . 平成 2 年10月26日～27日低気圧豪雨による横内川・合子沢川氾濫区域図(青森県土木部河川課資料より引用)
