八戸平野における微地形と地盤災害

塚原 久美子

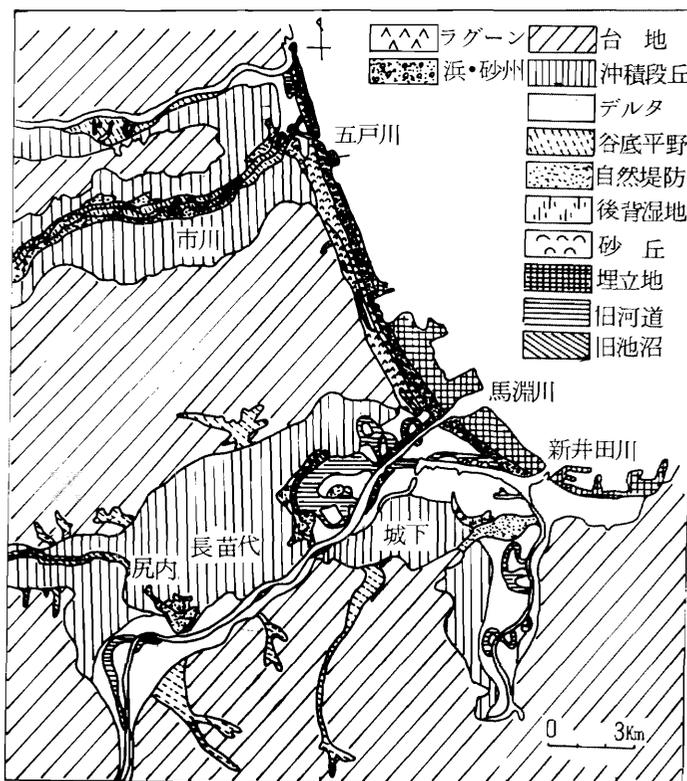
第2図. 八戸平野地形分類図

本調査地域の沖積地は、大きく沖積段丘とデルタの二段に分かれ、特に馬淵川左岸のその境には、明瞭な段丘崖がある。調査結果を地形ごとにまとめると以下ようになる。

(1) デルタ

馬淵川と新井田川の間には、比較的広く分布するが、五戸川下流部では海岸に沿った狭い範囲に限られている。この地域のボーリング資料を見ると、しばしば地下5~10 m付近に貝殻混じりの層

(2) 沖積段丘

五戸川両岸、馬淵川・新井田川間、馬淵川左岸などに分布する。ボーリング資料を見ると、シル

(3) 自然堤防

馬淵川、五戸川両岸の沖積段丘上に見られ、馬淵川流域では約30cmの比高であるが、五戸川中流部では1m以上に達する。

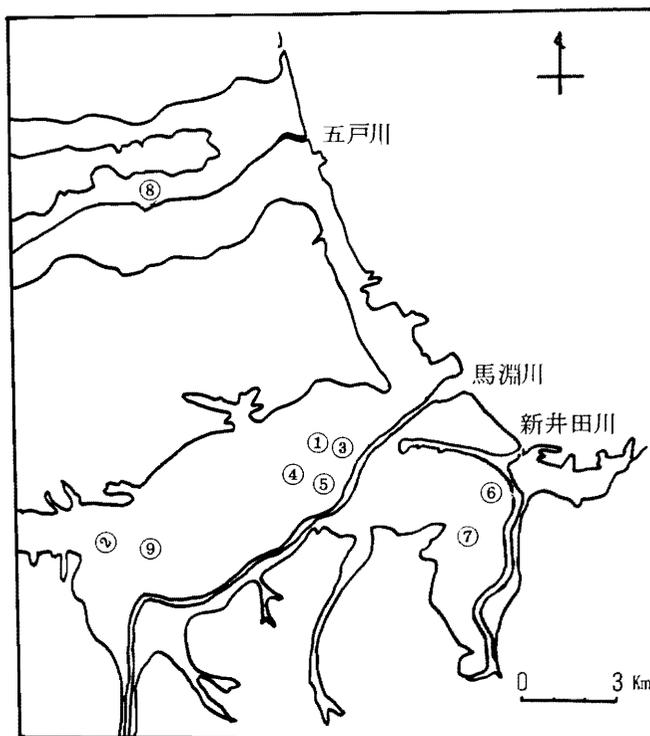
第3図. ボーリング地点

調査地域内の100地点あまりのボーリング資料と同地点のN値の検討を行った。それら各地形単位ごとの代表的な資料を第4図に示した。

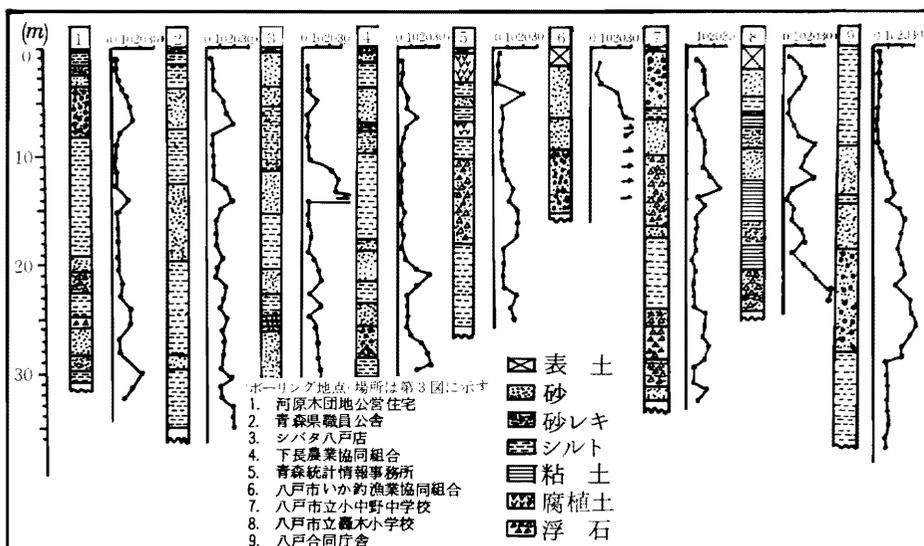
第4図. ボーリング資料とN値折線

青森県建築地盤図集より作成

資料の検討の結果、次のようなことがわかった。

(1) 沖積段丘、旧河道、後背湿地、デルタの資料には、どれもN値が小さな値を示すシルト層が見

られる。そこで、このシルト層のN値の低さが軟弱地盤などの一因であることが予想される。

(2) 自然堤防の資料を見るとほとんどの資料でN値の高い層が見られる。このことから、自然堤防は比較的 안전한地盤だと思われる。

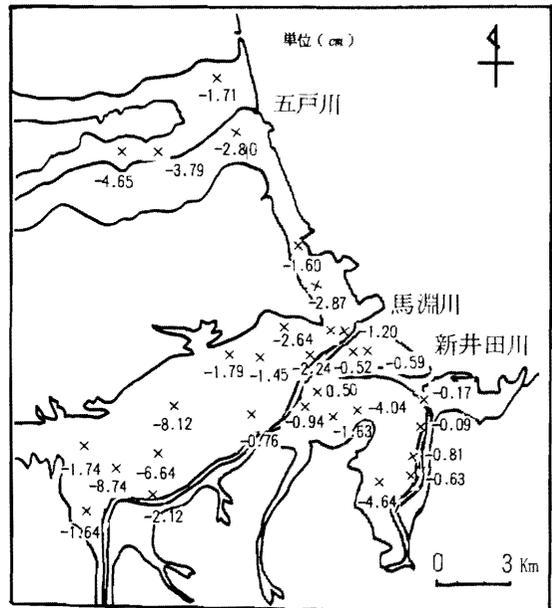
第5図. 八戸平野における地盤沈下量
八戸市地盤沈下調査より作成
(昭和51～62年)

八戸市地盤沈下調査の昭和51～62年の地盤累積変動量を第5図に示した。このように、沖積平野の各所で地盤沈下が見られるわけだが、その要因を考えると、N値の低い、ゆるい地層の存在とともに、地下水の問題があげられる。第5図を見ると、五戸川、馬淵川、新井田川のそれぞれの川沿い、又はそれらの河川の近くには、地盤沈下量の大きな地点が多く見られる。その原因であるが、堀田によると、最近、この三河川では河床の低下が起っており、それに伴ないシルト層の含水比が低下している。この含水比の低下により、この付近の地盤沈下量が大きくなっているものと思われる。
