弘前市街地における地震被害危険地域の抽出

佐藤 洋介

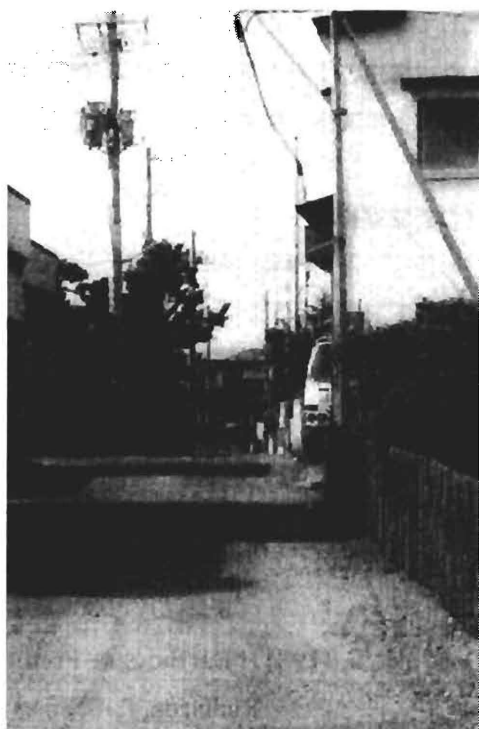
写真1 堅田三丁目付近の砂礫段丘低位面と谷底平野

写真中央部の人物より

手前が砂礫段丘低位面、奥が谷底平野

城東地区は、以前は主に水田が広がり農業用の溜池も存在していたが、現在その多くは埋め立てられたようであり、存在していない。跡地としては長四郎公園内の長四郎池跡が確認できたが、現在ではアスファルトにより整地されていた。城東で現地調査を行ったところ、城東北部にあたる堅田・和泉・高崎付近において、砂礫台地低位面を切り込むように谷底平野が分布しており、その比高は1メートル前後である（写真1）。また、この谷底平野は地下水位も高く、建築年代の古い家屋も点在していることから、地震による危険性は内在している地域であると判断できるであろう。

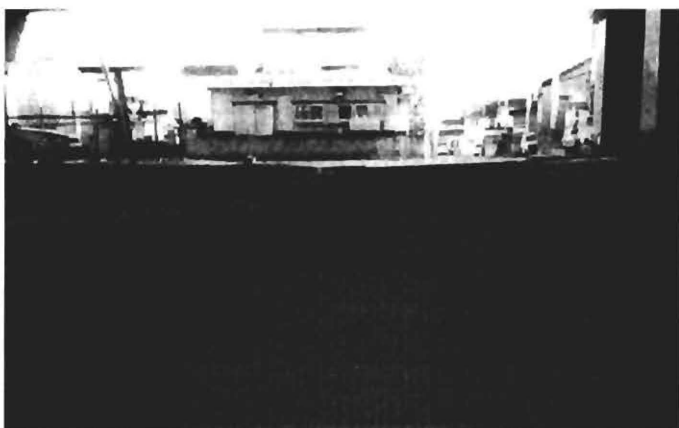
写真2 城東中央5丁目交差点付近

土地区画整理事業として施行された城東第1～4地区は、南北にはしる国道7号線を軸とし、それに平行な道路網で区画されている。弘前駅付近である城東第1、2地区は1960年代後半に開発が始まり、1976年に完工された地区で、住宅地が多く立地している。この城東第1、2地区は、東へ傾斜しており、砂礫段丘低位面と下位の谷底平野の比高は約1mほどである。城東第3、4地区は国道7号線を挟むかたちで立地しており、弘前中央青果市場や飲食店といった商業地としての特色が強い。この地域は、砂礫段丘低位面に東西を挟まれている谷底平野に位置している（図1）。城東第3地区を現地調査したところ、この地区内を国道7号線に沿って南北にはしる道路が周囲よりも約1m弱ではあるが低くなっていることが確認できる。また、道路の路面状態についても凹凸が激しく、アスファルト舗装状態については周辺道路と比較しても突出するほどのつぎはぎの多い路面を呈している。写真2は城東中央四丁目付近で撮影したものであるが、この地

域では山口(2001)が示した地形・地質断面図では、地表面直下に泥炭層が数m存在していることから、地震発生時の危険性を秘めている地域であると考えられる。
